TILSTANDSRAPPORT

VOLVO XC90 / L 4WD **TESTDATO: 26.10.2026** **KODE: 2156365**

AY47850	22 553 KM	16.12.2025 Førstegang registrert	Hybr(B)

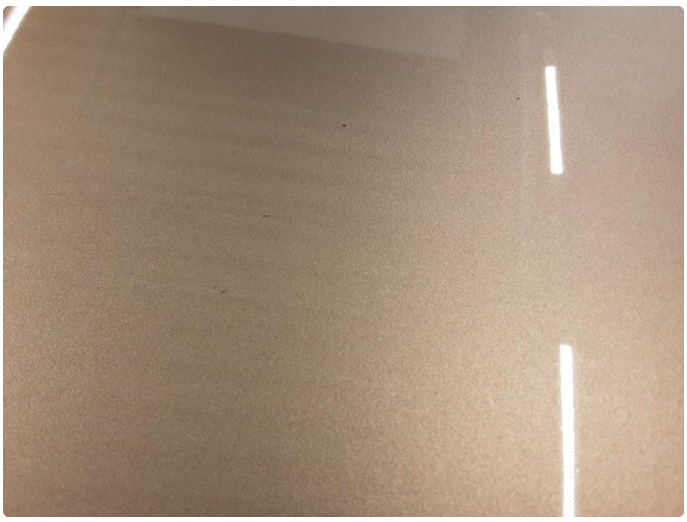
Punkt		Beskrivelse	Plassering
1. EKSTERIØR			
1.1	Panser	steinsprut	
1.2	Støtfanger	steinsprut	
1.3	Frontvindu	steinsprut

1.1 Steinsprut

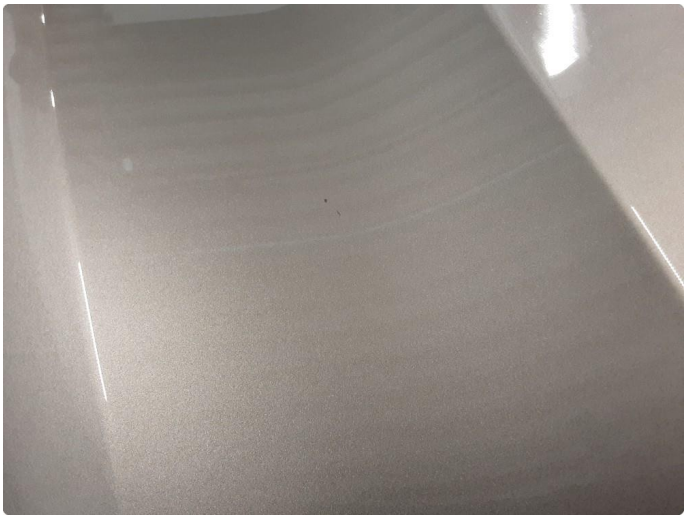
1.1 Steinsprut

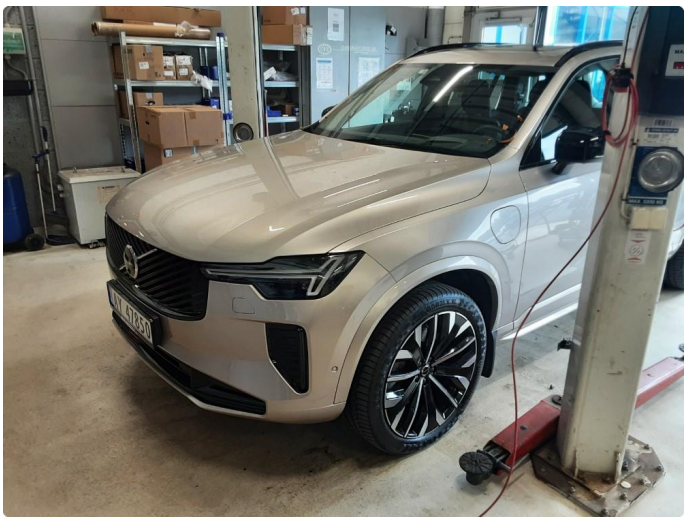
1.3 Steinsprut
