TILSTANDSRAPPORT

PEUGEOT 3008 / K 4WD **TESTDATO: 25.11.2026** **KODE: 2185434**

ER20532	23 857 KM	19.02.2026 Førstegang registrert	Elektr.

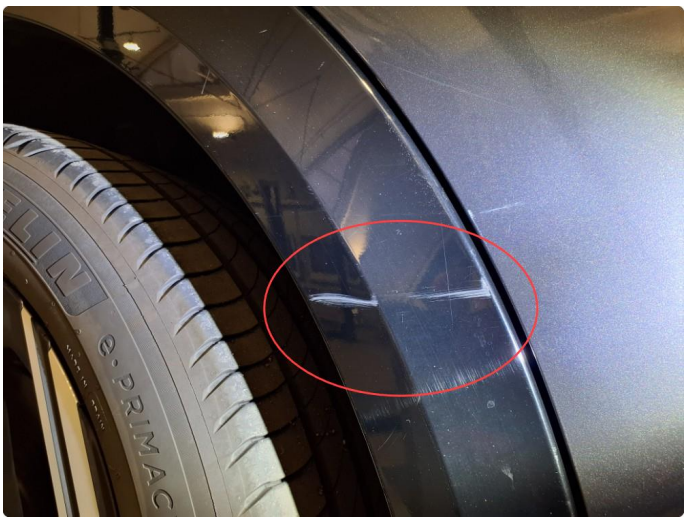
Punkt	Beskrivelse	Plassering
1. EKSTERIØR		
1.1 Skjermer	Liten ripe på hjulbue list	høyre bak

1.1 Liten ripe på hjulbue list
