TILSTANDSRAPPORT

TESLA MODEL 3 / 003 4WD **TESTDATO: 21.10.2026** **KODE: 2153229**

EV65957	173 918 KM	09.05.2019 Førstegang registrert	Elektr.

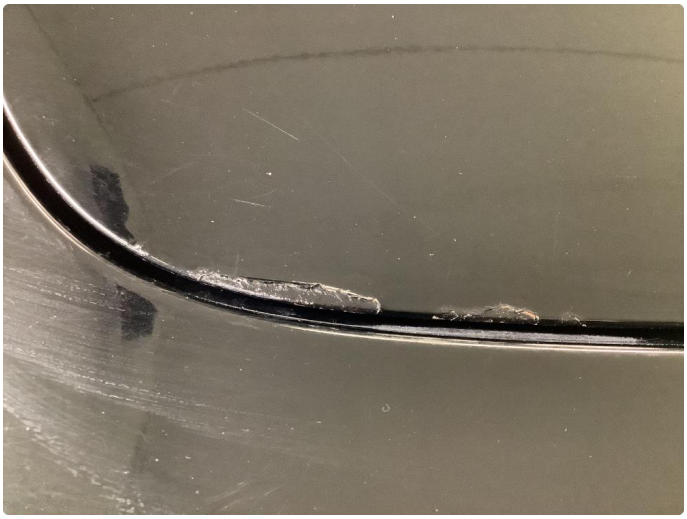
1.1 Noe korrosjon/rust

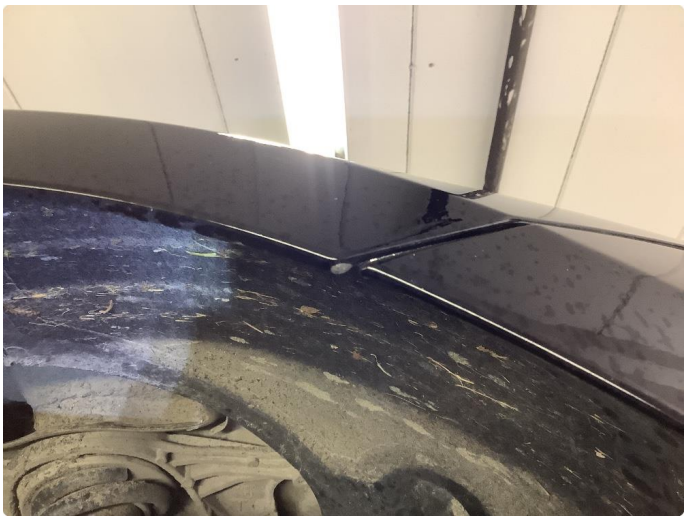
1.1 Noe korrosjon/rust
