TILSTANDSRAPPORT

VOLVO XC90 T8 TWIN ENGINE / L 4WD **TESTDATO: 10.11.2026** **KODE: 2171133**

XR65280	130 927 KM	07.09.2017 Førstegang registrert	Hybr(B)

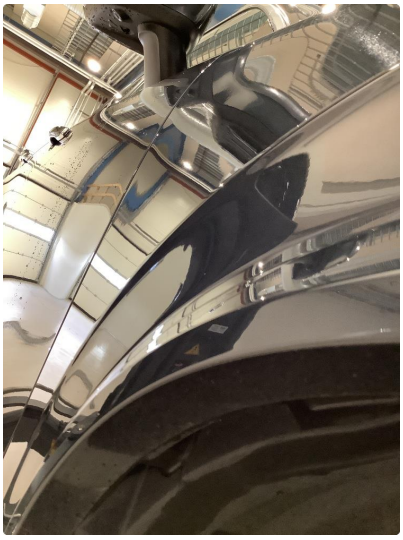
1.1 Liten p-bulk
