TILSTANDSRAPPORT

VOLVO C40 / X 4WD **TESTDATO: 17.10.2026** **KODE: 2149226**

EF90193 | 75 179 KM | 30.10.2023 Førstegang registrert | Elektr.

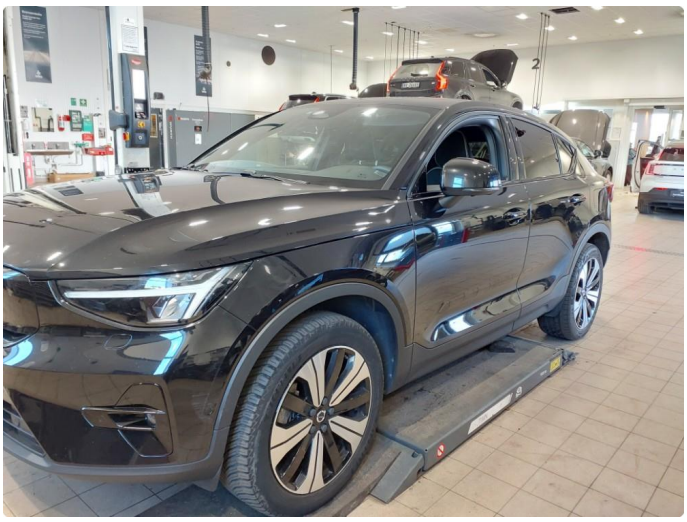
Punkt	Beskrivelse	Plassering
1. EKSTERIØR		
1.1 Dekk/Felger	kantkjørt felg	
1.2 Dekk/Felger	kantkjørt felg

1.1 Kantkjørt felg
