NAF Vurdering av unormal slitasje

Testdato
12.05.2026

Bilmerke	Ford	**Motorstørrelse**	- cm^3
Modell	TRANSIT	**Motoreffekt**	198 kW
Type	FCD	**Aksler i drift**	1
Registreringsnr.	EE45596	**Drivstofftype**	Elektrisk
Understellsnr.	WF0EXXTTRBNJ16392	**Kjøretøygruppe**	315
Km.stand.	140081	**Bruktimportert**	Nei
Farge	Hvit	**Registreringsår**	2022
Karosseritype	Integrert førerhus	**Registrert første gang**	23.08.2022
		Frist for neste EU kontroll	22.08.2026

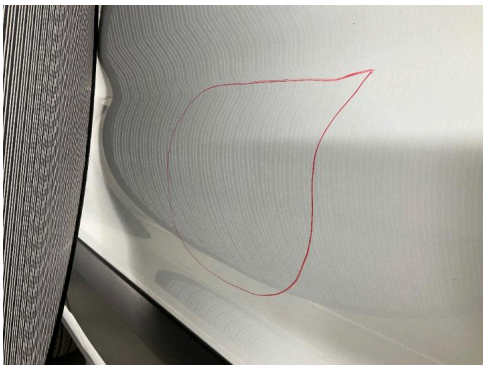
18. Bakluke

90.6	Høyre fordør	Lakkrust	Flekklakkere
92.2	Høyre bakdør	Bulk(er) uten lakkskade	Lakkeringsfri bulkopprett (smartrep)
100.6	Tak	Lakkrust	Flekklakkere
102.2	Bakluke	Bulk(er) uten lakkskade	Lakkeringsfri bulkopprett (smartrep)

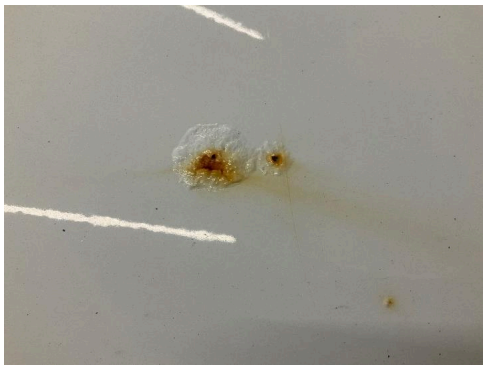
28. Karosseri generelt

Ref.Id	Opplysning	Resultat	Beskrivelse
13.4	Full systemskann	Det finnes feilkoder, se rapport	
41.22	Dekk	Noe skjevslitt dekk	
42.10	Felg	Ripe/ slitasje på felg	
57.9	Frontrute	Noe steinsprut	
65.9	Karosseri generelt	* Diverse små bulker, riper, lakksår, rust blemmer.

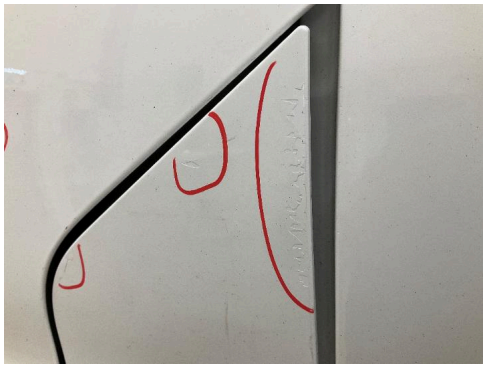
37. Venstre utvendig synlig B-stolpe

76.1	Interiør generelt	Forurensing og/eller ubehagelig lukt	
81.6	Venstre fordør	Lakkrust	Lakkere
87.7	Venstre utvendig synlig B-stolpe	Lakkskade	Flekklakkere
