TILSTANDSRAPPORT

PORSCHE TAYCAN 4 / Y1A 4WD **TESTDATO: 15.10.2026** **KODE: 2147906**

CHASSISNR: WP0ZZZY19RSA55047	**BRUKTIMPORT:** Nei
KJØRETØY: Personbil	**FRIST FOR PKK:** 25.09.2027

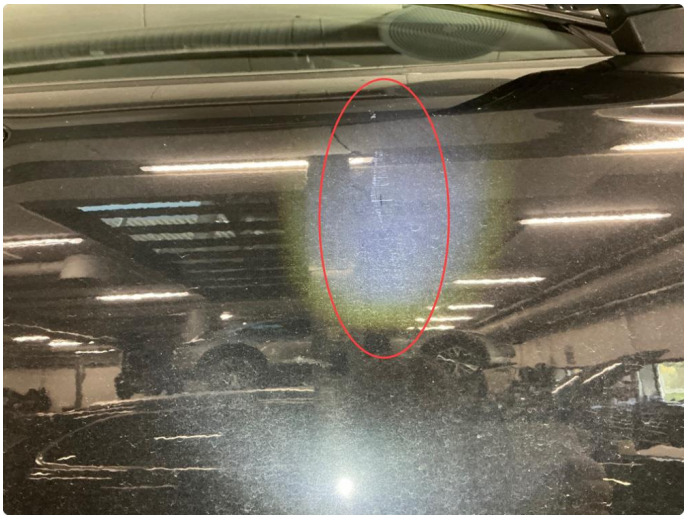
1.1 Beskyttelsesplate skadet/mangler

1.2 Steinsprut

1.3 Ripe

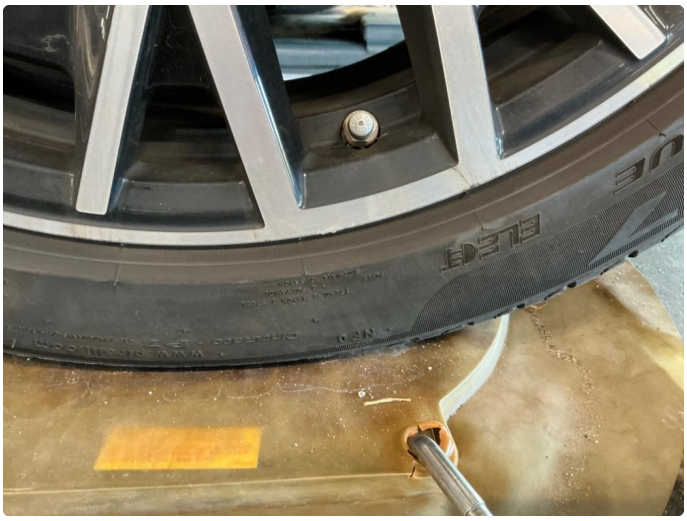
1.4 Kantkjørt felg

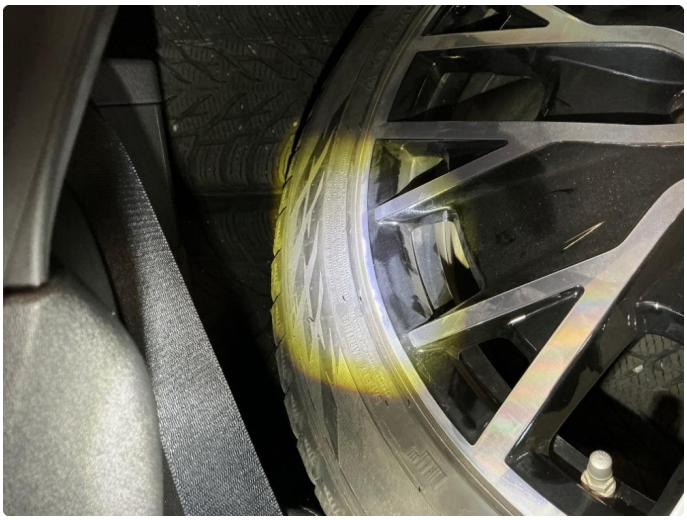
1.4 Kantkjørt felg

1.5 Ripe(r)

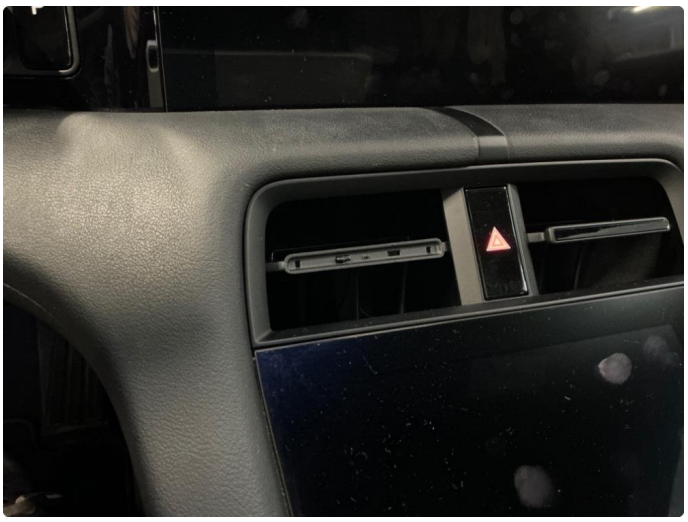
2.1 Vann/dugg

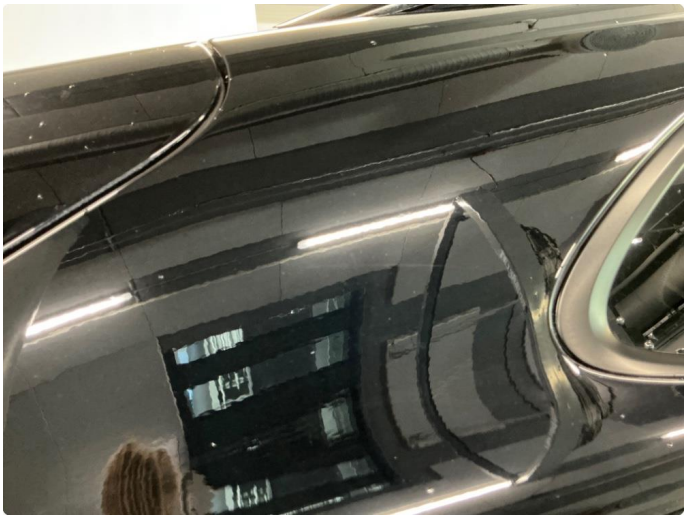
4.1 Generelt noen riper rundt bilen

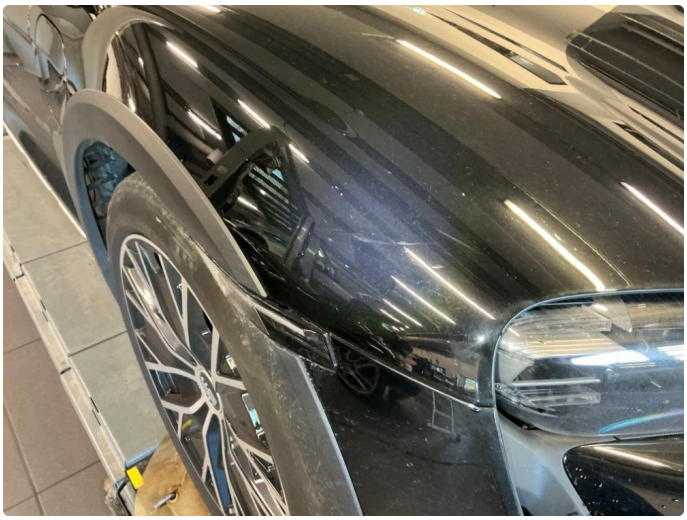
4.1 Generelt noen riper rundt bilen

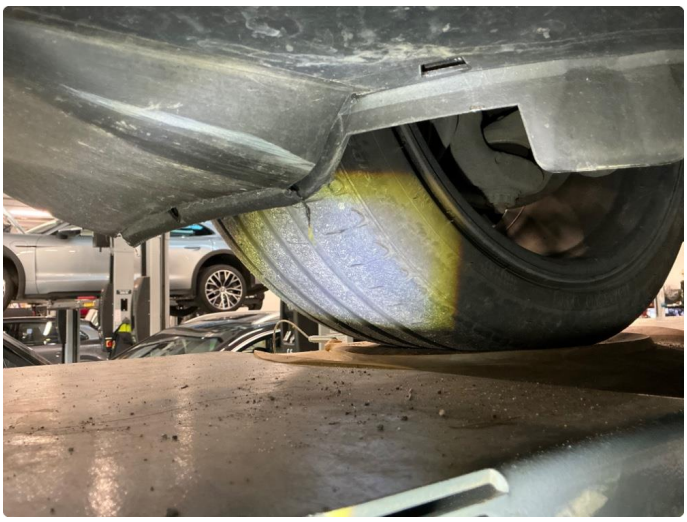
4.1 Generelt noen riper rundt bilen
