TILSTANDSRAPPORT

BMW IX3 / G3XE 2WD **TESTDATO: 04.11.2026** **KODE: 2165959**

EH27730 | 98 371 KM | 25.09.2023 Førstegang registrert | Elektr.

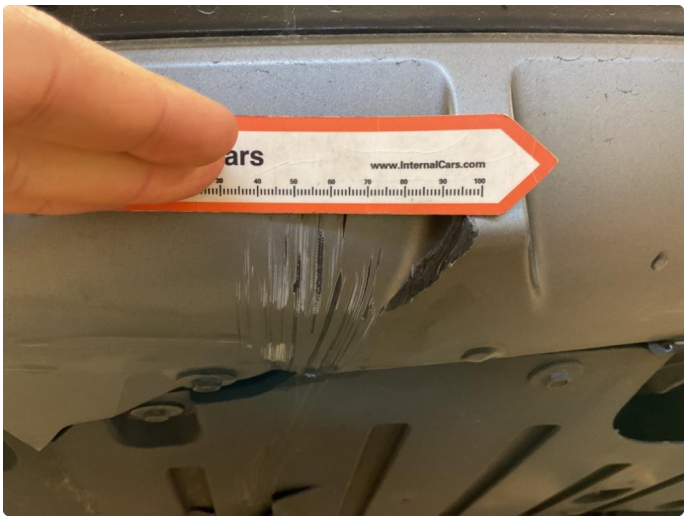
Punkt		Beskrivelse	Plassering
1. EKSTERIØR			
1.1	Støtfanger	skade - 04.11.26 EK - Utbedret	foran
1.2	Støtfanger	skade - 04.11.26 EK - Litt skrubbsår på diffuser	bak

1.1 Skade - 04.11.26 EK - Utbedret
