TILSTANDSRAPPORT

BMW I4 M50 / G4C 4WD **TESTDATO: 11.11.2026** **KODE: 2173117**

CHASSISNR: WBY31AW00NFM85671	**BRUKTIMPORT:** Nei
KJØRETØY: Personbil	**FRIST FOR PKK:** 04.02.2028

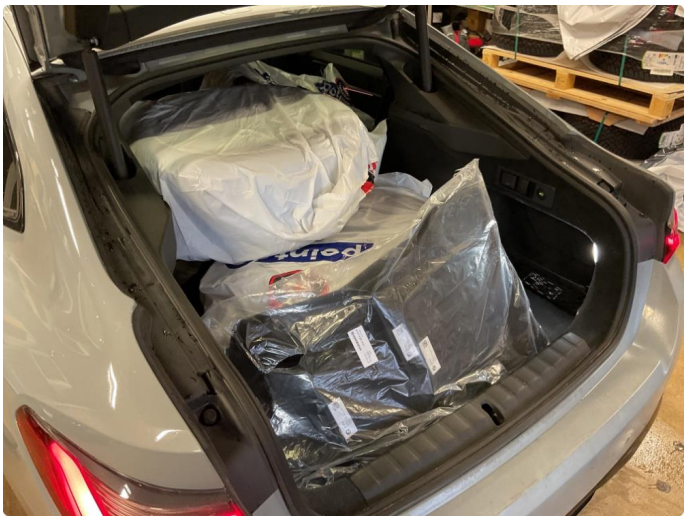
Punkt	Beskrivelse	Plassering
1. EKSTERIØR		
1.1 Dekk/Felger	skjev slitasje på sommerdekk - 11.11.26 EK - Blir byttet før ny eier. Dekk er bestilt.	alle

SERVICEBEHOV
Din servicepartner
Servicehistorikk
OK Bremsevæske
19.05.2028
OK Kjøretøykontroll
19.05.2028
OFF
OK Service:
Den 19.05.2026, ved 65940 km
Servicepartner: BMW 10075
OK Service:
Den 27.05.2024, ved 32009 km
Servicepartner: BMW 10075
OK Service:
OFF
