TILSTANDSRAPPORT

BMW I4 M60 XDRIVE / G4C 4WD **TESTDATO: 23.09.2026** **KODE: 2121550**

ER76452	10 311 KM	11.06.2026 Førstegang registrert	Elektr.

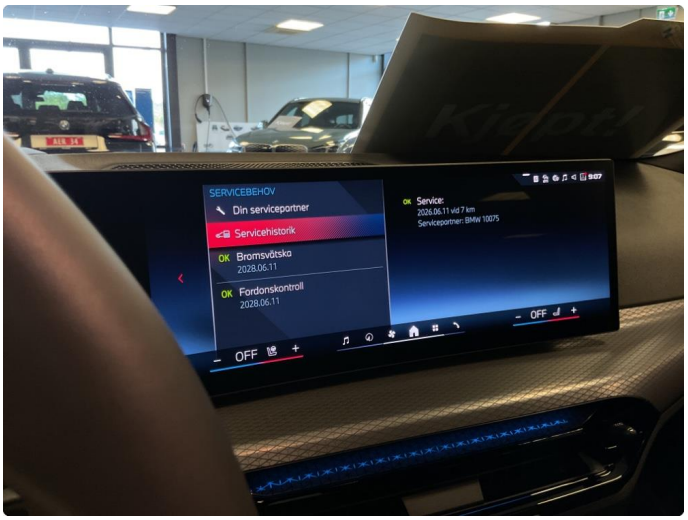
9:06
Total 10311 km
+21.5 °C
264 km
