TILSTANDSRAPPORT

BMW I4 M50 / G4C 4WD **TESTDATO: 21.09.2026** **KODE: 2123069**

EH19112	40 670 KM	10.08.2023 Førstegang registrert	Elektr.

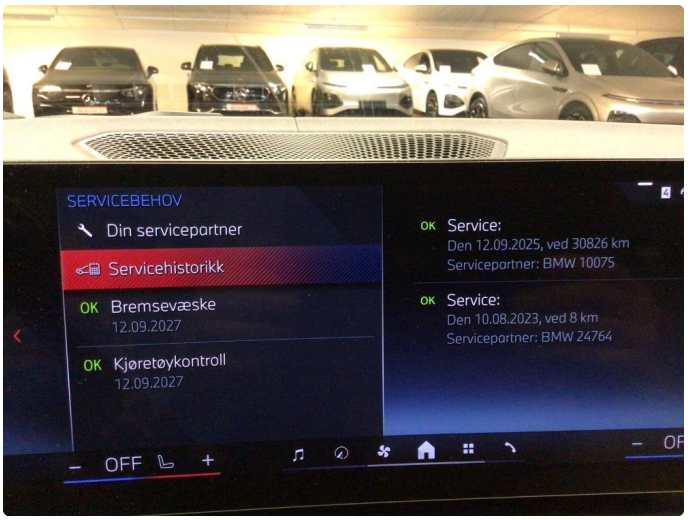
43 %
13:27
OFF
Total 40679 km
+15.5 °C

SERVICEBEHOV
Din serviceportner
Servicehistorikk
OK Bremsevæske
12.09.2027
OK Kjøretøykontroll
12.09.2027
OK Service:
Den 12.09.2025, ved 30826 km
Serviceportner: BMW 10075
OK Service:
Den 10.08.2023, ved 8 km
Serviceportner: BMW 24764
OFF
