TILSTANDSRAPPORT

PEUGEOT 3008 / M 4WD **TESTDATO: 17.11.2026** **KODE: 2178140**

RZ43397 | 80 401 KM | 06.03.2020 Førstegang registrert | Hybr(B)

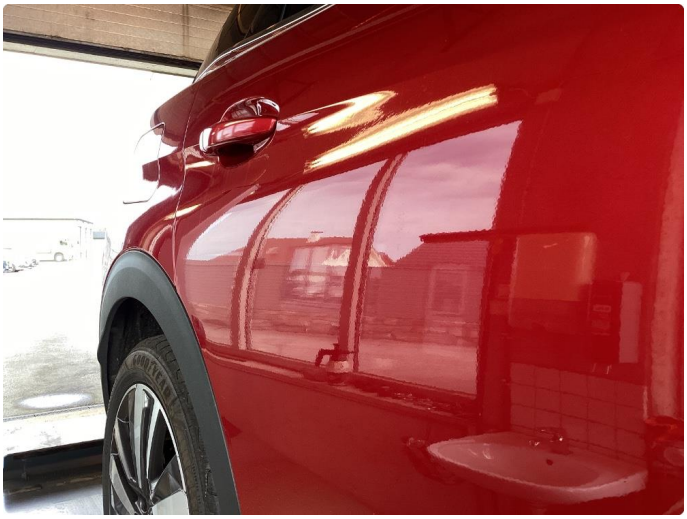
Punkt		Beskrivelse	Plassering
1. EKSTERIØR			
1.1	Lakk	Småriper lakk	
1.2	Dekk/Felger	Riper felger	
1.3	Støtfanger	Småriper	
1.4	Kanal	Oppklemt kanalflens
