MERCEDES-BENZ SPRINTER 190 HK AUTOMAT 2WD

TESTDATO: 26.10.2026 **KODE: 2154910**

ZH48697	249 835 KM	28.12.2016 Førstegang registrert	Diesel

NBF Tilstandsrapport er utarbeidet av Norges Bilbransjeforbund og Forbrukerrådet.

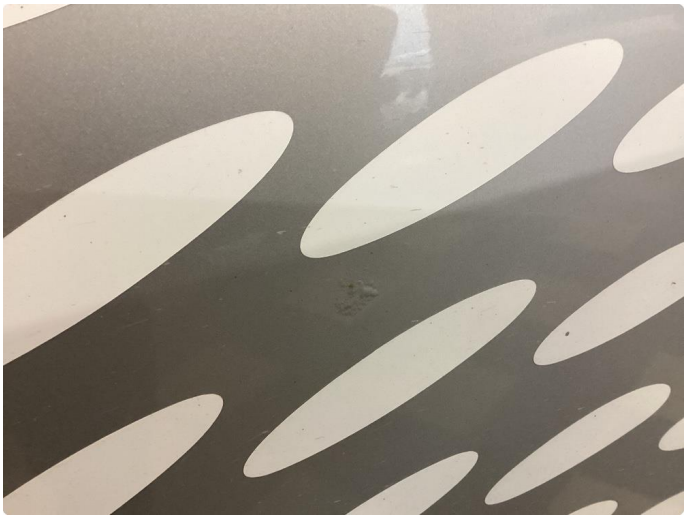
1.1 Bruksslitasje

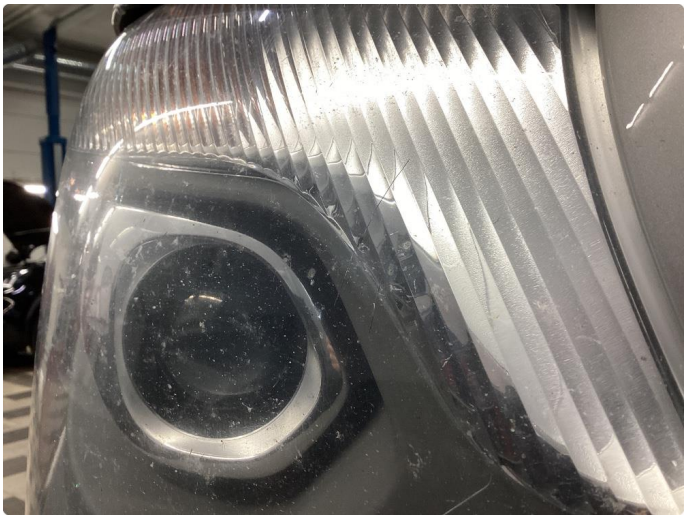
1.2 Noe korrosjon/rust
