TILSTANDSRAPPORT

VOLKSWAGEN TRANSPORTER / 7J0 204 HK AUTOMAT 4WD

TESTDATO: 13.11.2026 **KODE: 2174744**

ZT56072	110 522 KM	15.06.2021 Førstegang registrert	Diesel

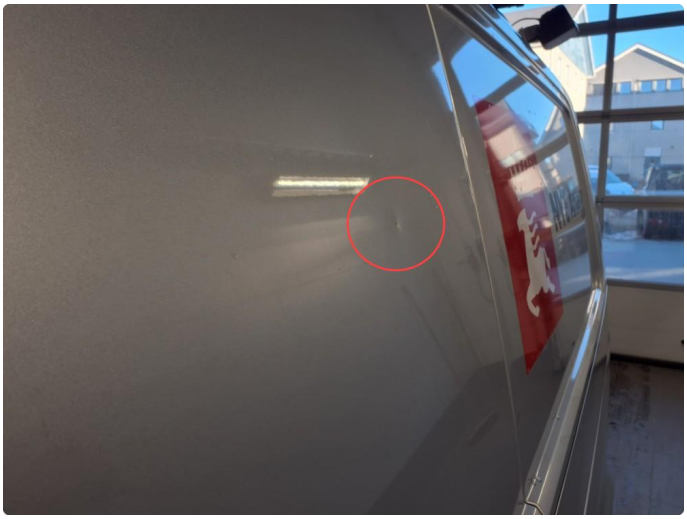
Punkt	Beskrivelse	Plassering
1. EKSTERIØR		
1.1 Under bil	beskyttelsesplate skadet	
1.2 Under bil	skadet varmeskjold	høyre foran
1.3 Dører	bulk med lakkskade	midten venstre
1.4 Bakluke	noen bulker på bakluke	
1.5 Støtfanger	øvrige feil, knekt feste	
1.6 Støtfanger	noe merker på bakfanger	bak
2. INTERIØR		
2.1 Seter	skade på setetrekk	venstre foran
