TILSTANDSRAPPORT

VOLKSWAGEN TRANSPORTER / 7J0 150 HK AUTOMAT 4WD

TESTDATO: 12.11.2026 **KODE: 2174220**

CHASSISNR:	**WV1ZZZ7HZJH030698**	**BRUKTIMPORT: Nei**	
KJØRETØY:	**Varebil**	**FRIST FOR PKK: 10.11.2027**

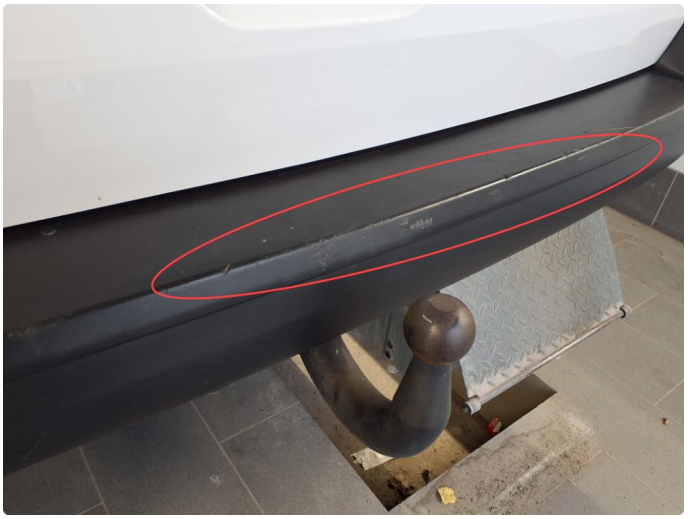
Punkt		Beskrivelse	Plassering
1. EKSTERIØR			
1.1	Under bil	beskyttelsesplate skadet	
1.2	Dører	skade	høyre foran
1.3	Bakluke	bulk	
1.4	Støtfanger	ripe(r)	bak
1.5	Tak	deksler på tak/rails mangler

1.1 Beskyttelsesplate skadet

1.2 Skade

1.3 Bulk

1.4 Ripe(r)

1.5 Deksler på tak/rails mangler
