TILSTANDSRAPPORT

SKODA SUPERB / 3T 200 HK AUTOMAT 4WD **TESTDATO: 24.11.2026** **KODE: 2183858**

ZT56585	148 994 KM	24.03.2022 Førstegang registrert	Diesel

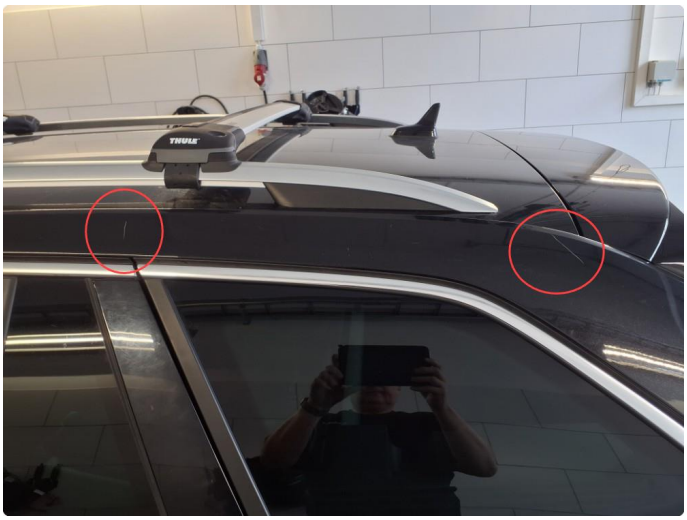
Punkt		Beskrivelse	Plassering
1. EKSTERIØR			
1.1	Lakk	Der finnes normale bruksmerker som riper og steinsprut	
1.2	Lakk	Bil er polert	
1.3	Panser	stensprut på panser	
1.4	Dører	ripe ned til grunning	høyre bak
1.5	Skjermer	ripe(r) ned til grunning	begge bak
1.6	Støtfanger	ripe(r) ned til grunning	bak
1.7	Støtfanger	steinsprut på frontfanger	foran
1.8	Tak	ripe(r) ned til grunning

1.5 Ripe(r) ned til grunning
