TILSTANDSRAPPORT

MERCEDES-BENZ EQA 300 4MATIC / F2B 4WD **TESTDATO: 29.10.2026** **KODE: 2160486**

EF36479	41 479 KM	27.02.2023 Førstegang registrert	Elektr.

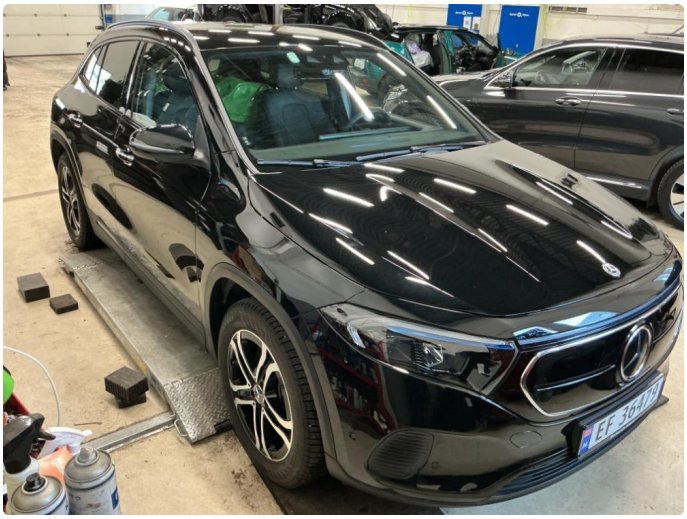
Punkt	Beskrivelse	Plassering
1. EKSTERIØR		
1.1 Støtfanger	ripe	høyre foran

1.1 Ripe
