TILSTANDSRAPPORT

KIA PICANTO / JA 67 HK AUTOMAT 2WD

TESTDATO: 02.11.2026 **KODE: 2163133**

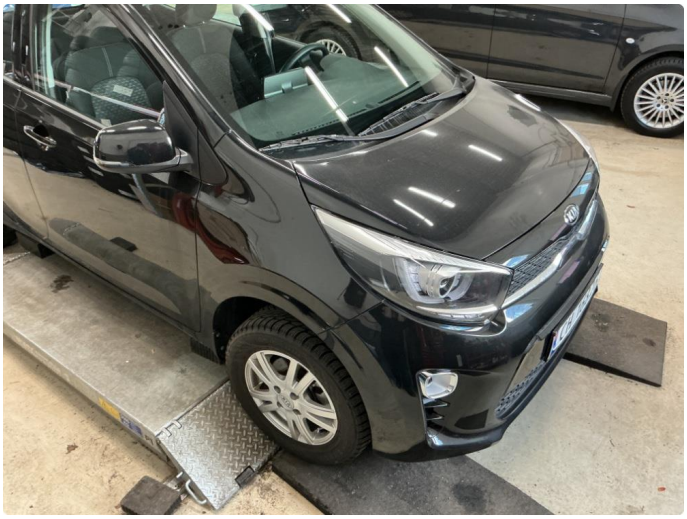
1.1 Ripe

Punkt	Beskrivelse	Plassering
1. EKSTERIØR		
1.1 Støtfanger	ripe	foran
