TILSTANDSRAPPORT

TOYOTA TOYOTA COROLLA / ZE1HE(EU,M) 2WD **TESTDATO: 30.10.2026** **KODE: 2161440**

LJ79767	11 533 KM	01.10.2020 Førstegang registrert	Hybr(B)

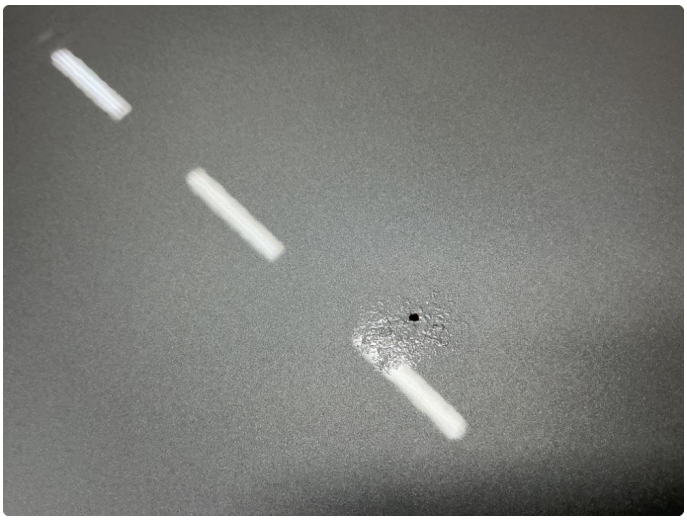
1.5 Rust
