TILSTANDSRAPPORT

FORD MUSTANG MACH-E / LSK 4WD **TESTDATO: 16.10.2026** **KODE: 2148982**

EE30960	39 273 KM	19.07.2022 Førstegang registrert	Elektr.

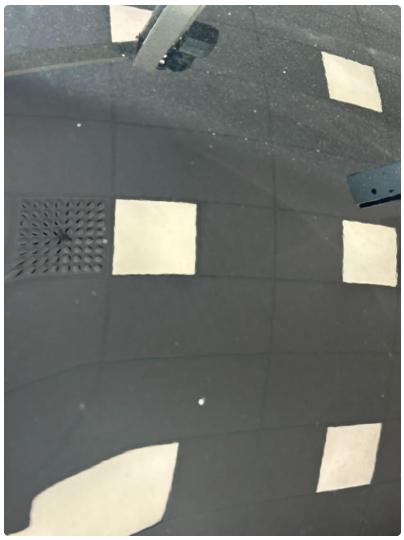
1.1 Noe steinsprut i panser

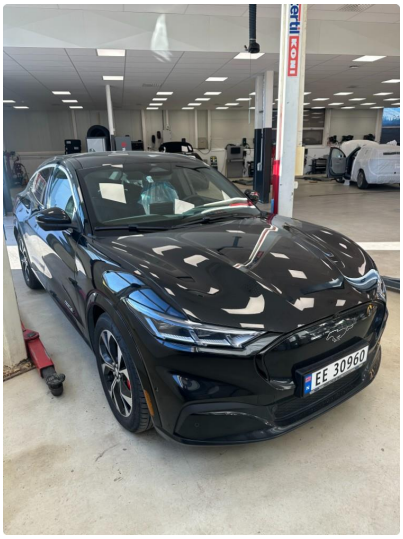
1.2 Måling sommerdekk
