TILSTANDSRAPPORT

FORD TRANSIT CUSTOM / NRN 170 HK AUTOMAT 4WD **TESTDATO: 05.11.2026** **KODE: 2167931**

XN47349	52 940 KM	11.06.2024 Førstegang registrert	Diesel

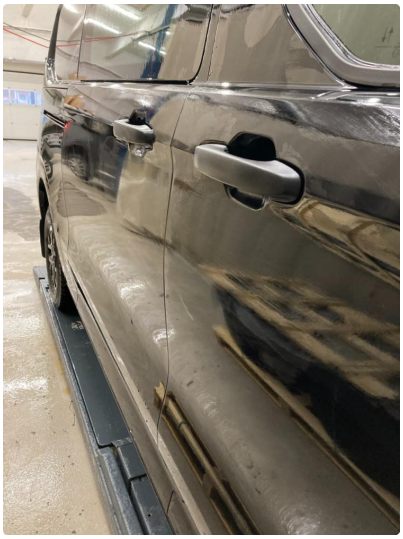
1.1 En del bruksmerker i lakk

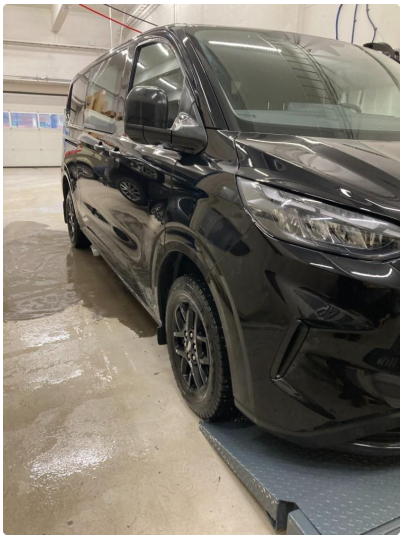
1.1 En del bruksmerker i lakk

1.2 Noe steinsprut på panser
