TILSTANDSRAPPORT

FORD MUSTANG MACH-E / LSK 4WD **TESTDATO: 15.10.2026** **KODE: 2147100**

EC73187 | 39 554 KM | 02.07.2021 Førstegang registrert | Elektr.

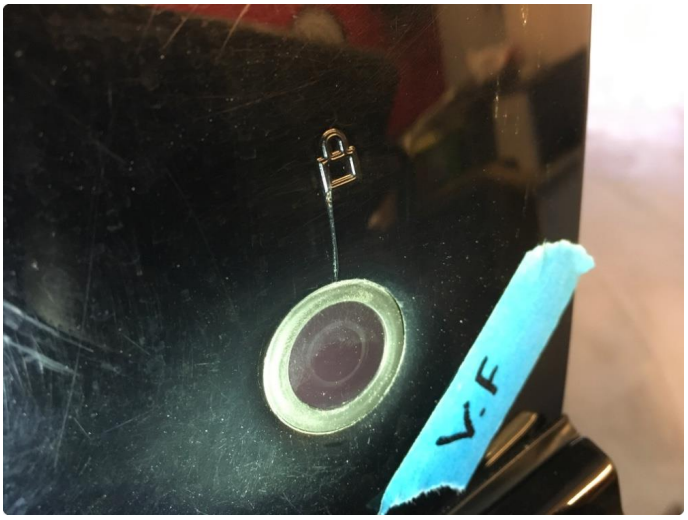
1.1 Løse/skadede lister
