TILSTANDSRAPPORT

BMW IX3 / G3XE 2WD **TESTDATO: 10.11.2026** **KODE: 2171485**

EF75746	35 725 KM	22.11.2023 Førstegang registrert	Elektr.

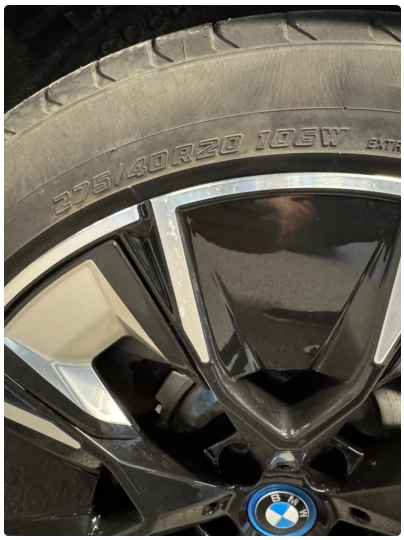
1.1 Små hakk/riper i venstre bakfelg.

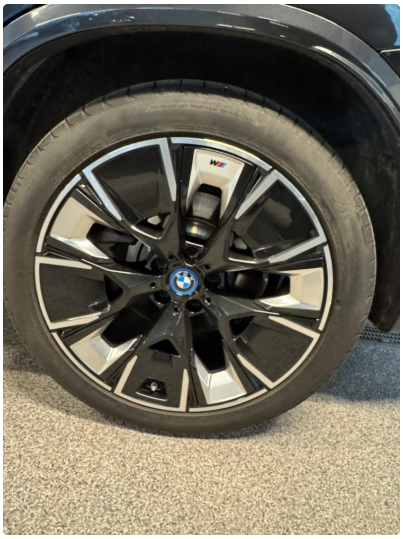
1.1 Små hakk/riper i venstre bakfelg.
