TILSTANDSRAPPORT

VOLVO XC60 / U 4WD **TESTDATO: 04.11.2026** **KODE: 2166822**

SX33838	49 144 KM	15.05.2024 Førstegang registrert	Hybr(B)

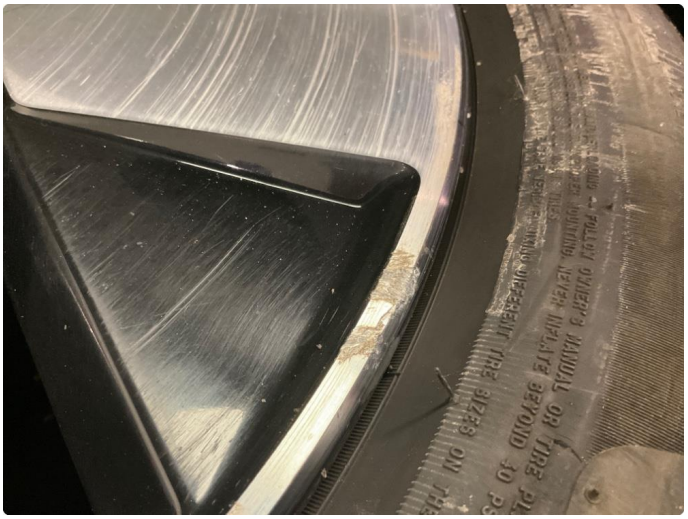
Punkt	Beskrivelse	Plassering
1. EKSTERIØR		
1.1 Dekk/Felger	skade på felg

1.1 Skade på felg
