TILSTANDSRAPPORT

CITROEN C3 / S 110 HK MANUELL 2WD **TESTDATO: 16.10.2026** **KODE: 2148786**

VH83204 | 52 541 KM | 14.12.2016 Førstegang registrert | Bensin

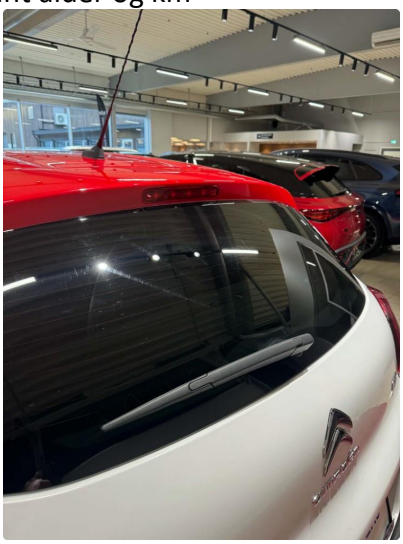
1.1 En del mindre bruksslitasjer
Normalt iht alder og km

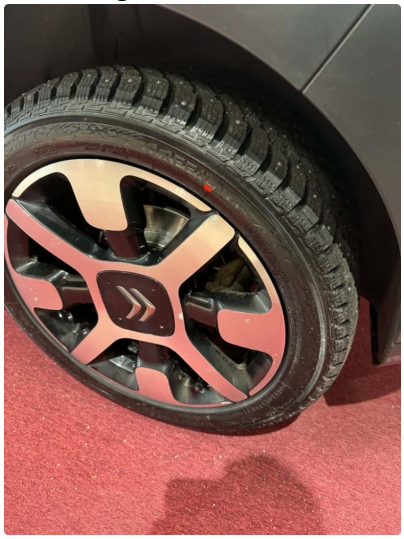
1.1 En del mindre bruksslitasjer
Normalt iht alder og km

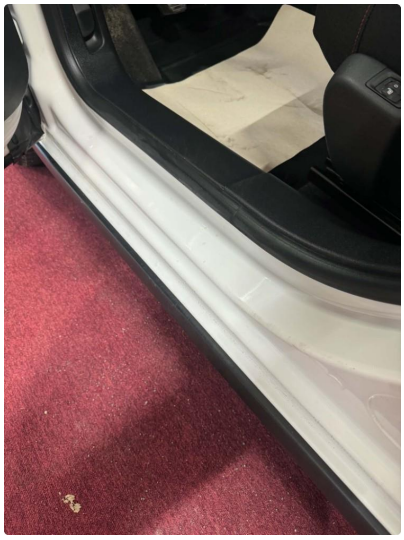
2.1 Lett slitasje på interiør
Normalt iht alder og km

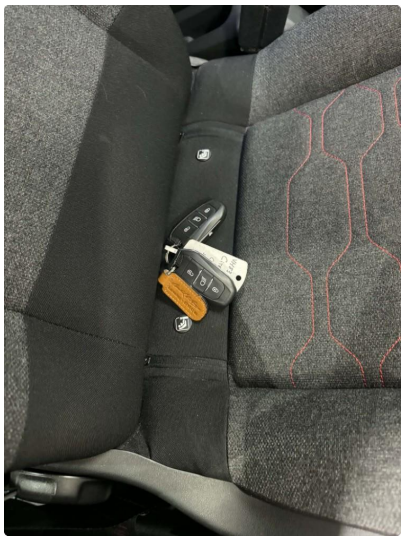
3.3 Servicehefte og nøkler
