MERCEDES-BENZ GLA 220 CDI 4MATIC / 245 G 170 HK AUTOMAT 4WD

TESTDATO: 28.10.2026 **KODE: 2159129**

KB43386	84 834 KM	12.03.2014 Førstegang registrert	Diesel

NBF Tilstandsrapport er utarbeidet av Norges Bilbransjeforbund og Forbrukerrådet.

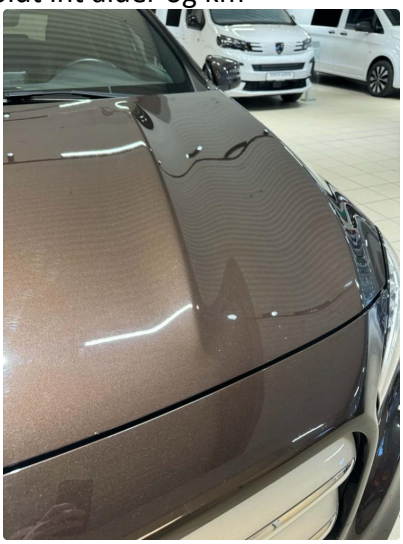
1.1 Noe lett bruksslitasje. Pen og godt vedlikeholdt iht alder og km

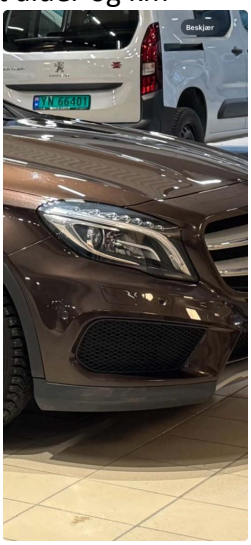
1.1 Noe lett bruksslitasje. Pen og godt vedlikeholdt iht alder og km
