TILSTANDSRAPPORT

SUBARU XV / G4 109 HK MANUELL 4WD **TESTDATO: 24.11.2026** **KODE: 2184170**

YN59942	130 032 KM	02.02.2015 Førstegang registrert	Diesel

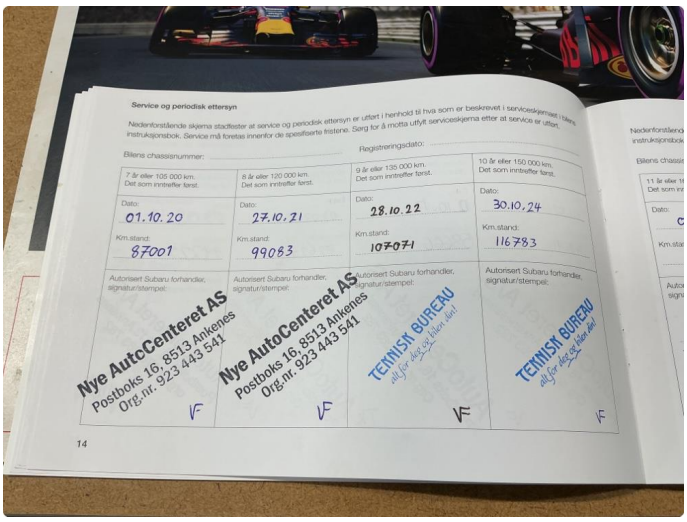
3.1 Dokumentert servicehistorikk, se bilde

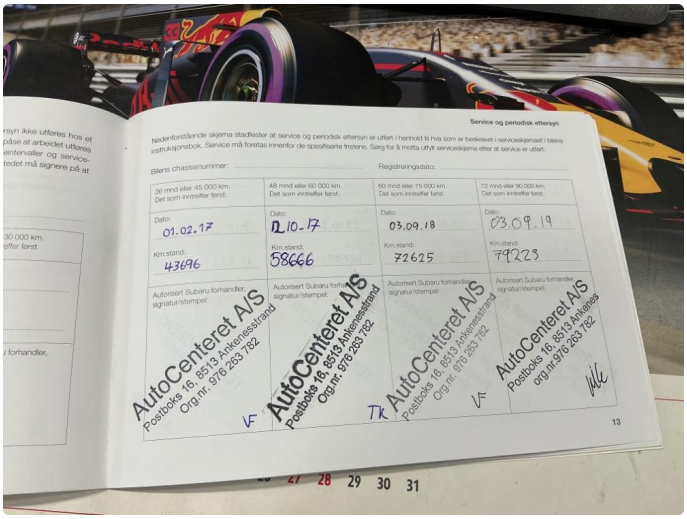
3.1 Dokumentert servicehistorikk, se bilde

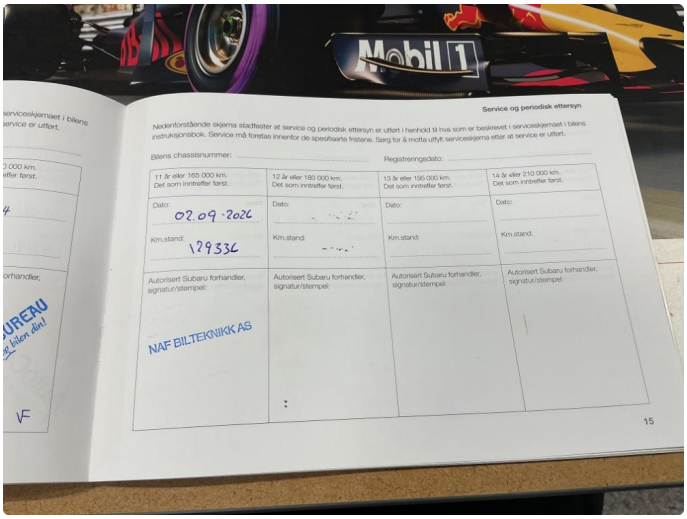
3.1 Dokumentert servicehistorikk, se bilde
