VOLKSWAGEN MULTIVAN / 7HC 180 HK AUTOMAT 4WD TESTDATO: 13.11.2026 KODE: 2175197

ZA12550	127 204 KM	30.08.2012 Førstegang registrert	Diesel

NBF Tilstandsrapport er utarbeidet av Norges Bilbransjeforbund og Forbrukerrådet.

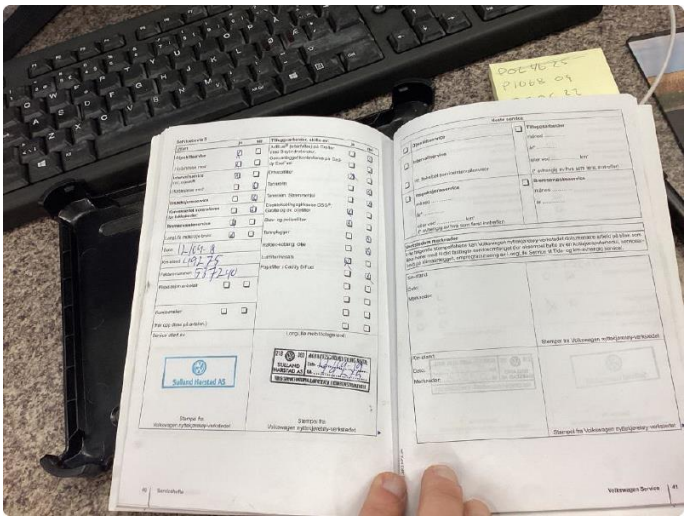
2.1 Dokumentert servicehistorikk, se bilder

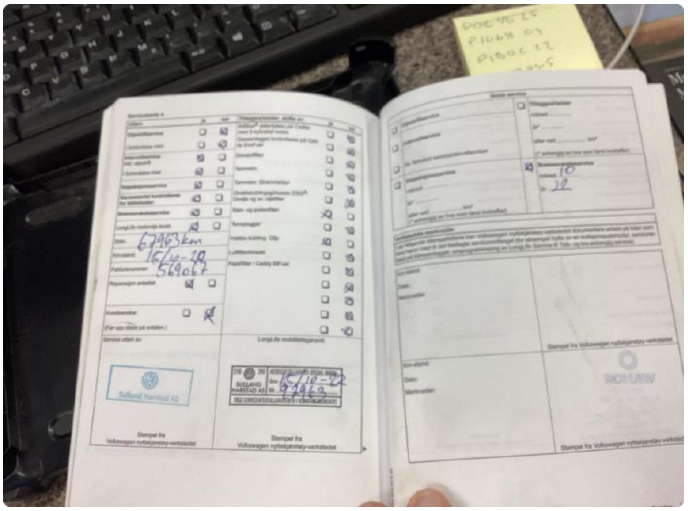
2.1 Dokumentert servicehistorikk, se bilder

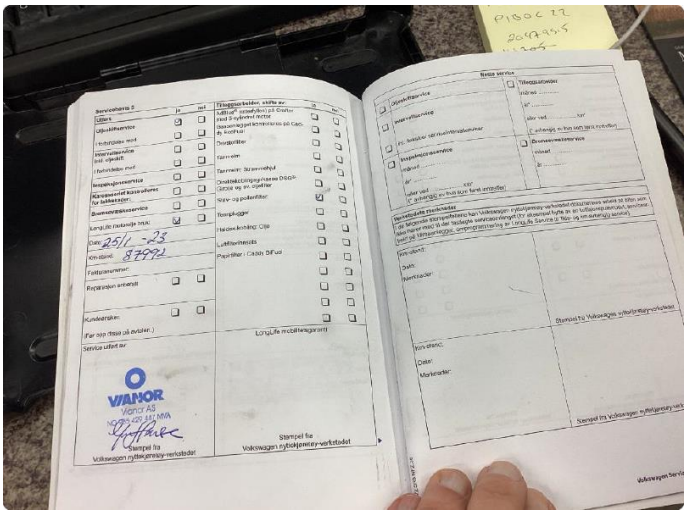
2.1 Dokumentert servicehistorikk, se bilder
