MERCEDES-BENZ EQC 400 4MATIC / 204 X 4WD

TESTDATO: 14.11.2026 **KODE: 2175541**

CHASSISNR: W1K2938901F038860	**BRUKTIMPORT:** Nei
KJØRETØY: Personbil	**FRIST FOR PKK:** 13.02.2028

NBF Tilstandsrapport er utarbeidet av Norges Bilbransjeforbund og Forbrukerrådet.

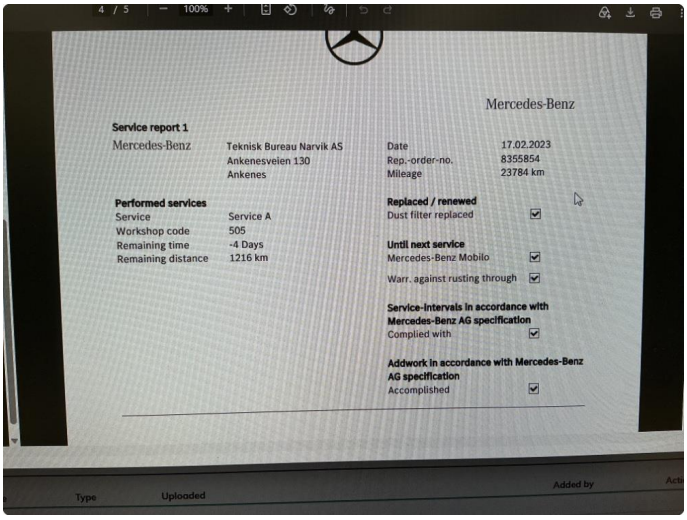
1.1 Dokumentert servicehistorikk, se bilde

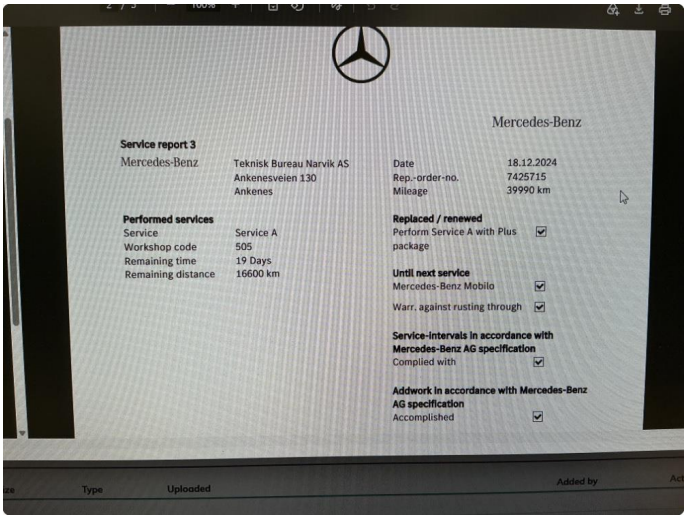
1.1 Dokumentert servicehistorikk, se bilde

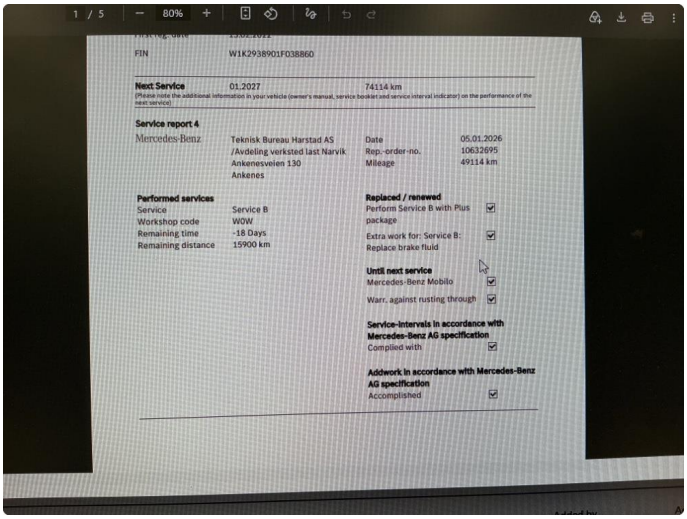
1.1 Dokumentert servicehistorikk, se bilde

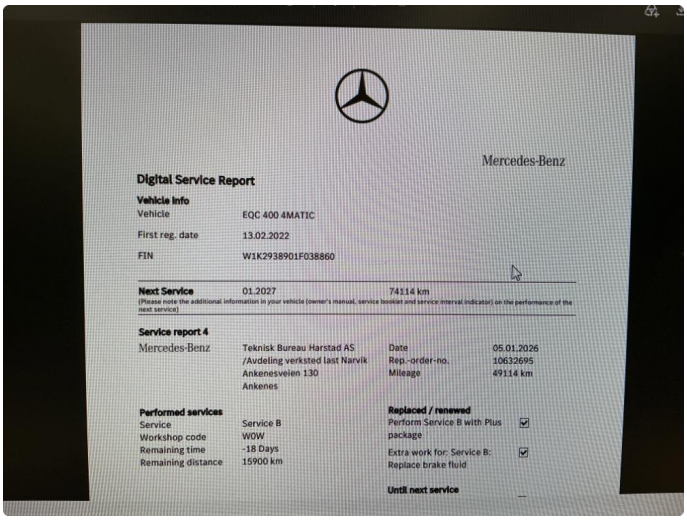
1.1 Dokumentert servicehistorikk, se bilde

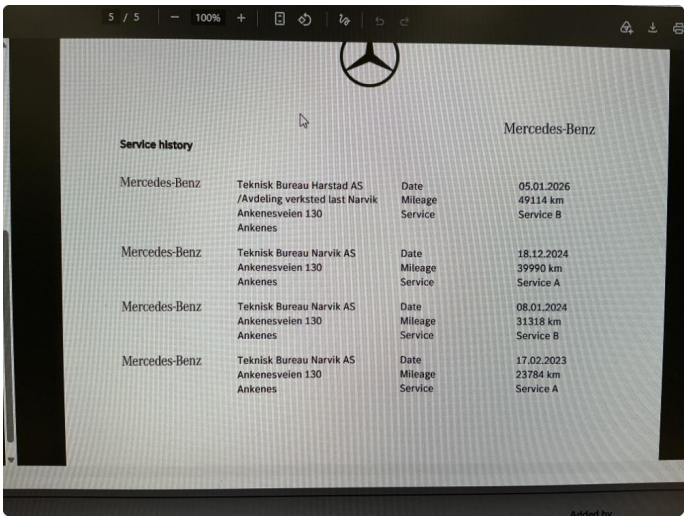
1.1 Dokumentert servicehistorikk, se bilde
