TILSTANDSRAPPORT

SUBARU SOLTERRA / EAM1S(M) 4WD **TESTDATO: 26.11.2026** **KODE: 2186407**

EH41388	11 672 KM	30.11.2023 Førstegang registrert	Elektr.

CHASSISNR: JF1AABAAXPA035823	**BRUKTIMPORT:** Nei
KJØRETØY: Personbil	**FRIST FOR PKK:** 30.11.2027

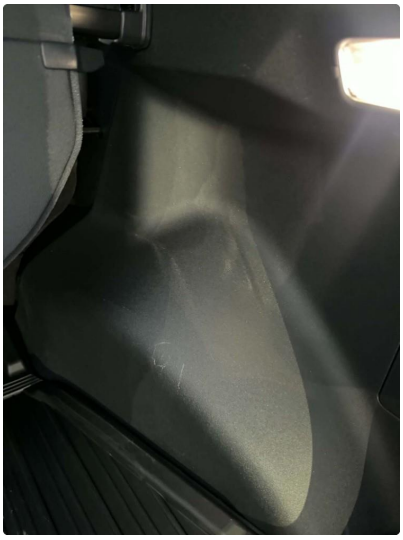
1.1 Noe mindre slitasje. Bilen er fin og godt vedlikeholdt i lakken
