MERCEDES-BENZ V-KLASSE / 639/2 190 HK AUTOMAT 4WD

TESTDATO: 11.11.2026 **KODE: 2173367**

NF88753	191 233 KM	28.02.2018 Førstegang registrert	Diesel

CHASSISNR: WDF44781313228462	**BRUKTIMPORT:** Nei
KJØRETØY: Personbil	**FRIST FOR PKK:** 27.11.2027

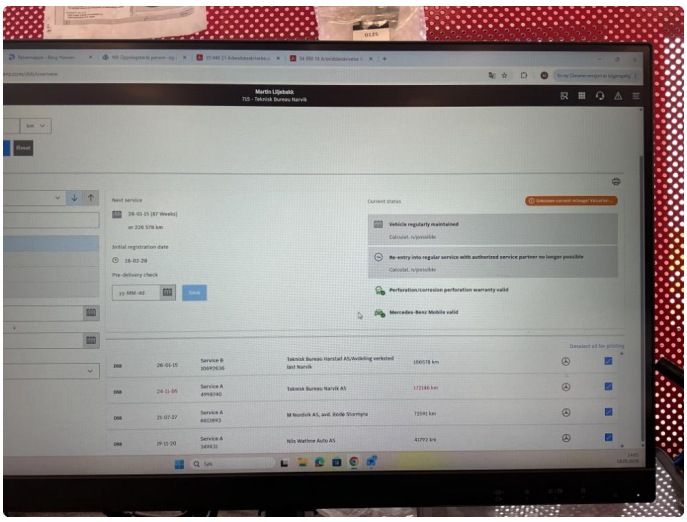
1.1 Dokumentert service, se bilde

Punkt	Beskrivelse	Plassering
1. OPPLYSNINGER/KLARGJØRING		
1.1 Opplysninger	Dokumentert service, se bilde	
1.2 Opplysninger	Pen bil med normal bruksslitasje iht. alder og KM
