TILSTANDSRAPPORT

HYUNDAI IONIQ6 / CE 4WD **TESTDATO: 04.11.2026** **KODE: 2097293**

EE90771	23 832 KM	14.03.2023 Førstegang registrert	Elektr.

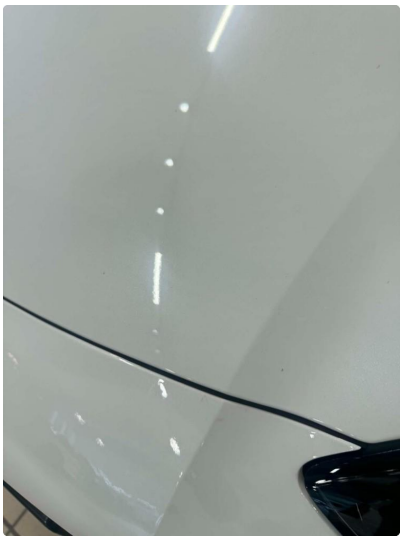
1.1 Normal bruksslitasje iht. alder og km. Meget pen bil.

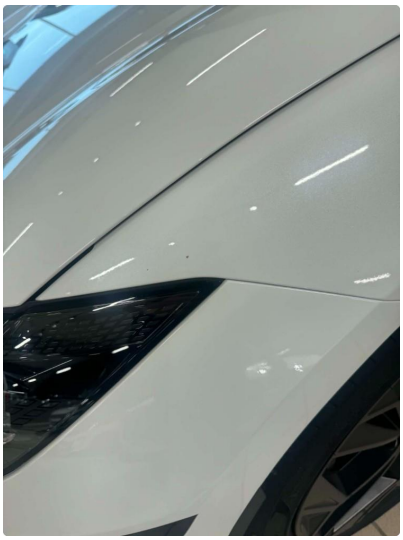
1.1 Normal bruksslitasje iht. alder og km. Meget pen bil.

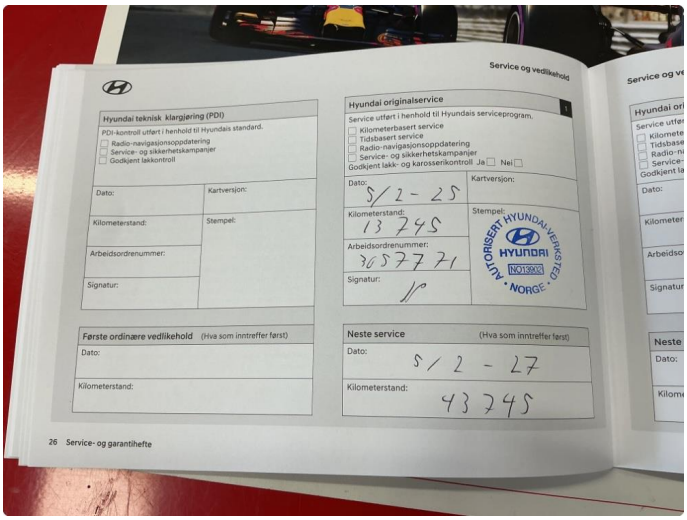
1.1 Normal bruksslitasje iht. alder og km. Meget pen bil.

2.1 Dokumentert servicehistorikk hos merkeverksted, se bilde
