DANGEL PARTNER 4X4 / V37PC 131 HK MANUELL 4WD TESTDATO: 24.11.2026 KODE: 2184322

YN66004	74 986 KM	25.08.2021 Førstegang registrert	Diesel

NBF Tilstandsrapport er utarbeidet av Norges Bilbransjeforbund og Forbrukerrådet.

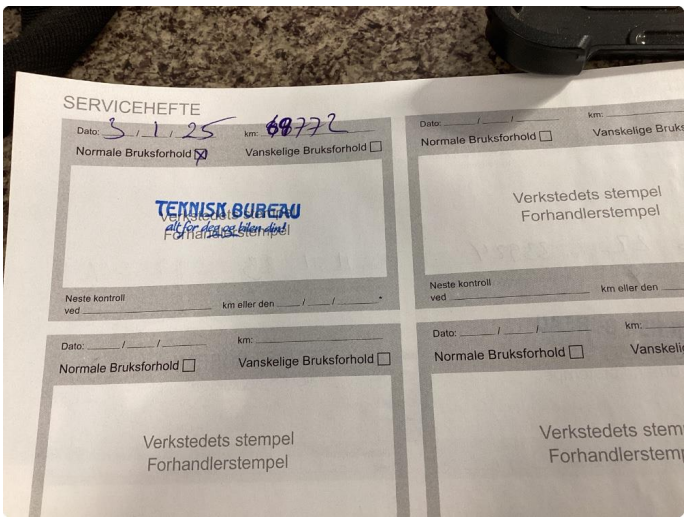
1.1 Dokumentert servicehistorikk, se bilde

1.2 Pen bil med normal bruksslitasje iht. alder og km
