TILSTANDSRAPPORT

MERCEDES-BENZ GLC 220 D 4MATIC / 204 X 170 HK AUTOMAT 4WD

YN61510 | 259 309 KM | 17.12.2015 Førstegang registrert | Diesel

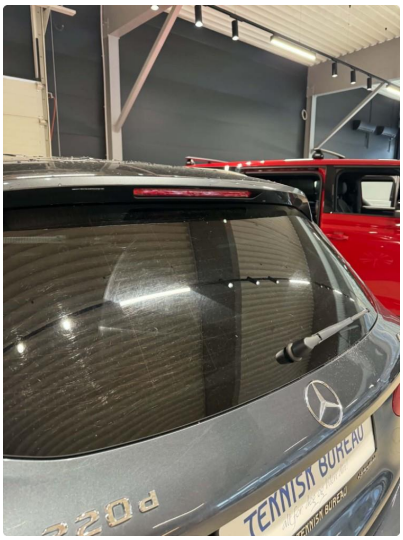
1.1 Noe bruksslitasje
Veldig fin iht alder og km

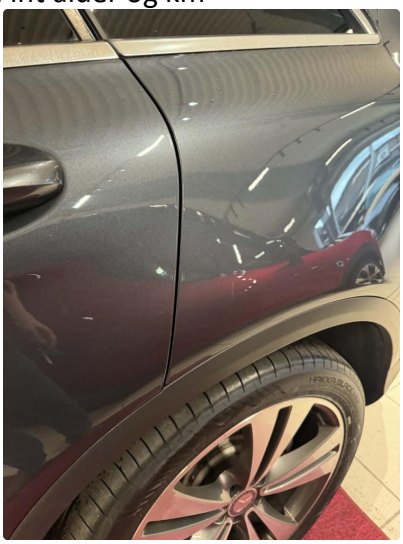
1.1 Noe bruksslitasje
Veldig fin iht alder og km

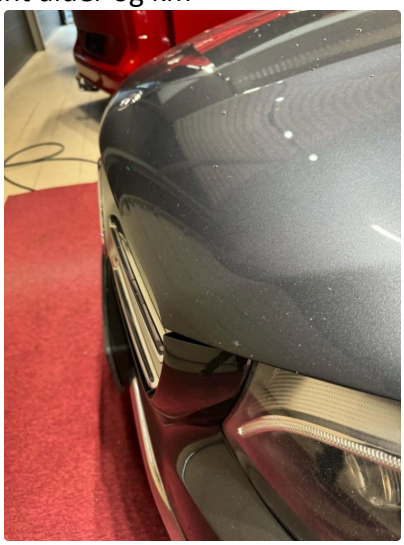
1.1 Noe bruksslitasje
Veldig fin iht alder og km

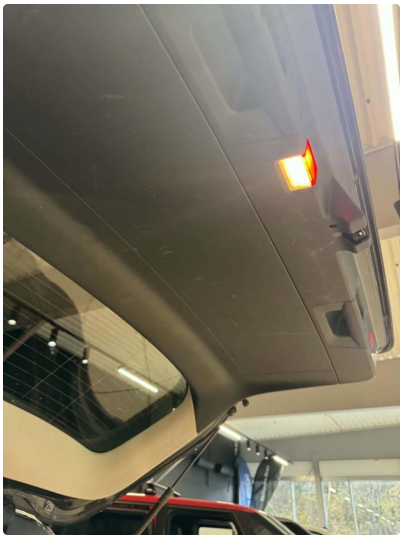
2.3 Lett slitasje
Normalt iht alder og km
