TILSTANDSRAPPORT

MITSUBISHI MITSUBISHI OUTLANDER / CW0 4WD **TESTDATO: 29.10.2026** **KODE: 2160823**

CHASSISNR: JMBXDGG3WLZ004441	**BRUKTIMPORT:** Nei
KJØRETØY: Personbil	**FRIST FOR PKK:** 12.06.2027

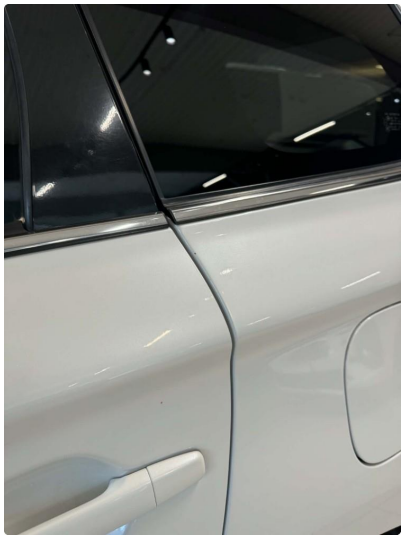
1.1 Normal bruksslitasje iht alder og km
