## MERCEDES-BENZ X-KLASSE 258 HK AUTOMAT 4WD

**TESTDATO: 20.11.2026** **KODE: 2181738**

NBF Tilstandsrapport er utarbeidet av Norges Bilbransjeforbund og Forbrukerrådet.

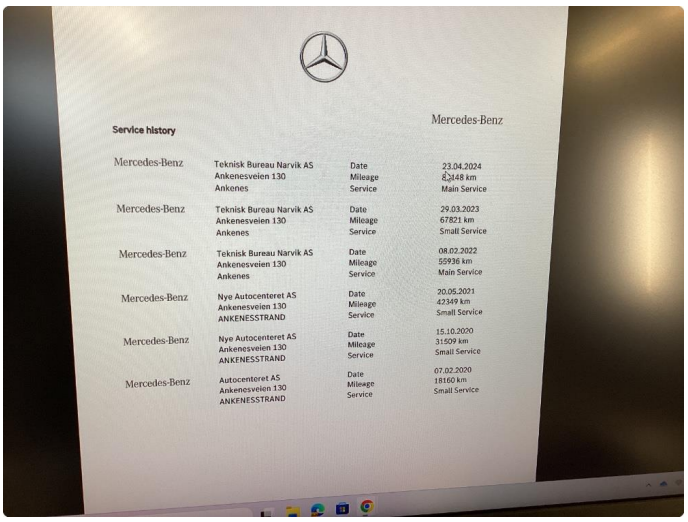
| Punkt | Beskrivelse | Plassering |
|---|---|---|
| 1.1 Støtfanger | Liten parkeringsskade i bakfanger | |

1.1 Liten parkeringsskade i bakfanger
