Teknisk test med påkost

TESTDATO: 08.10.2026

VOLVO XC60 / U 4WD

RL69422

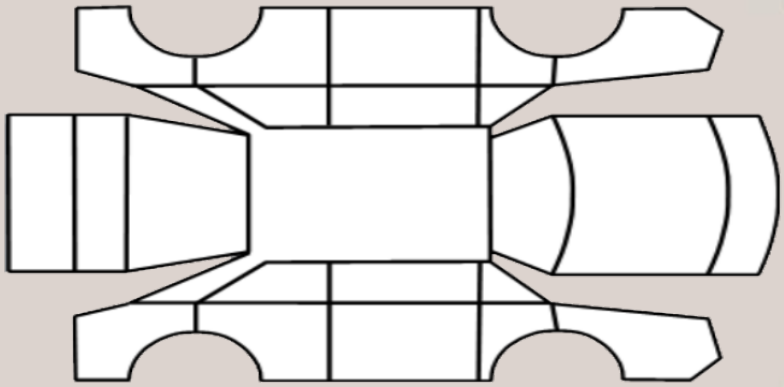
PUNKT	BESKRIVELSE	PLASSERING	PÅKOST
Eksteriør			
1.1 Dekk/Felger -	Kantkjørt felg diamond cut . vinterhjul	venstre foran	3 688
		inkl. mva	3 688

1.1 Kantkjørt felg Diamond Cut
Vinterhjul
