TILSTANDSRAPPORT

NISSAN NISSAN ARIYA / FE0E 2WD **TESTDATO: 12.11.2026** **KODE: 2174006**

CHASSISNR: JN1TBAFE0U0400775	**BRUKTIMPORT:** Nei
KJØRETØY: Personbil	**FRIST FOR PKK:** 14.01.2029

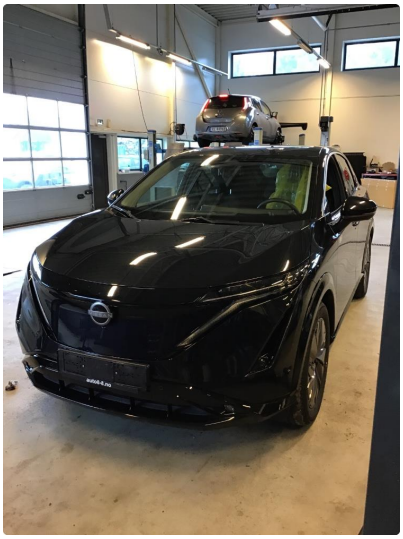
1.1 Normal bruks slitasje, polert bort det meste
