TILSTANDSRAPPORT

HYUNDAI IONIQ5 / NE 4WD **TESTDATO: 29.10.2026** **KODE: 2133405**

EF63369	75 371 KM	17.04.2023 Førstegang registrert	Elektr.

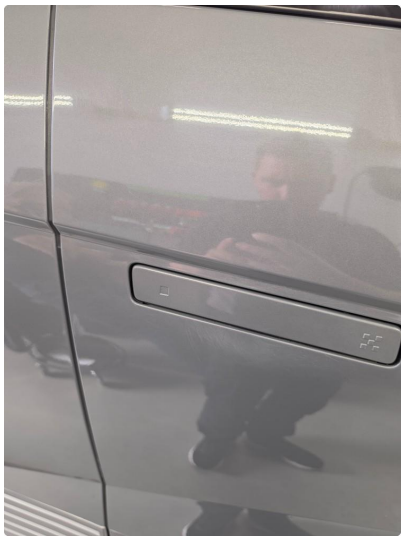
1.1 Noen riper og småbulker

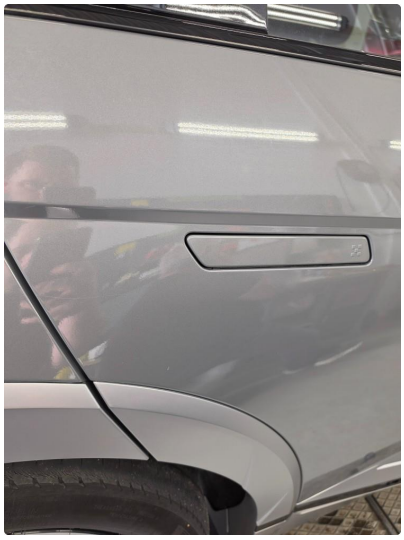
1.1 Noen riper og småbulker

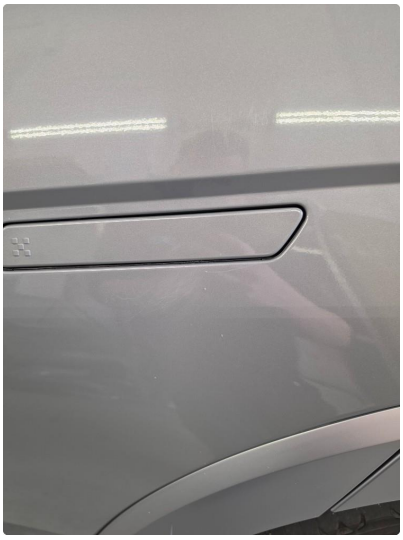
1.1 Noen riper og småbulker

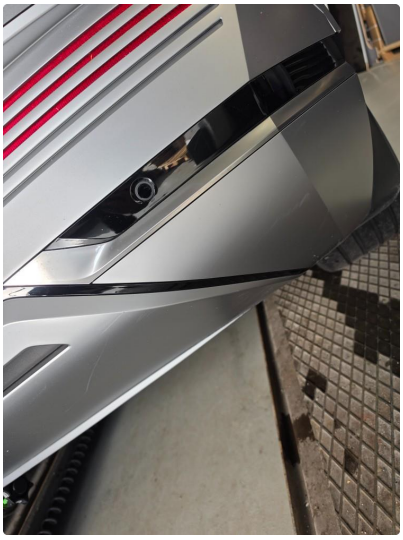
1.1 Noen riper og småbulker
