TILSTANDSRAPPORT

FORD TRANSIT CUSTOM / NRN 170 HK AUTOMAT 4WD **TESTDATO: 21.09.2026** **KODE: 2076932**

UF95107 | 29 574 KM | 28.08.2024 Førstegang registrert | Diesel

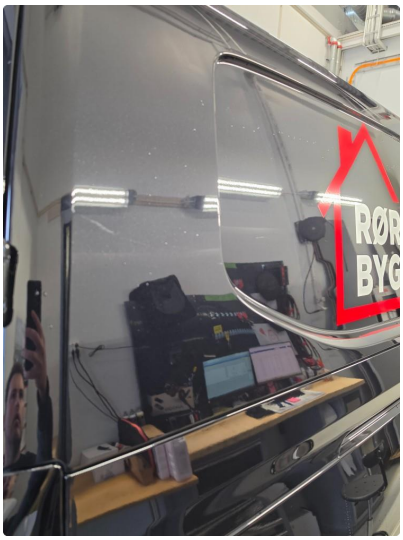
1.1 Noen bruksmerker, poleres bort det meste

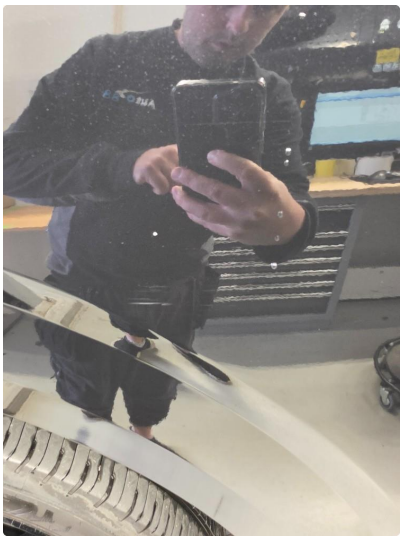
1.1 Noen bruksmerker, poleres bort det meste

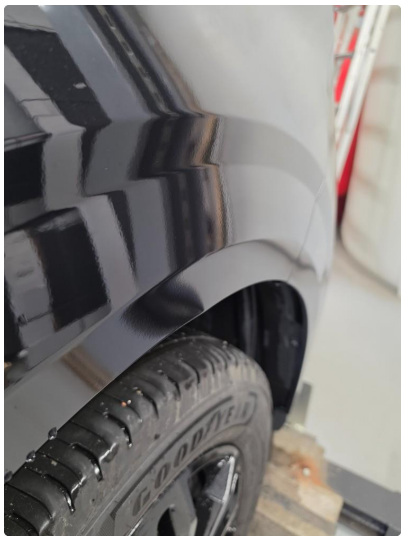
1.1 Noen bruksmerker, poleres bort det meste

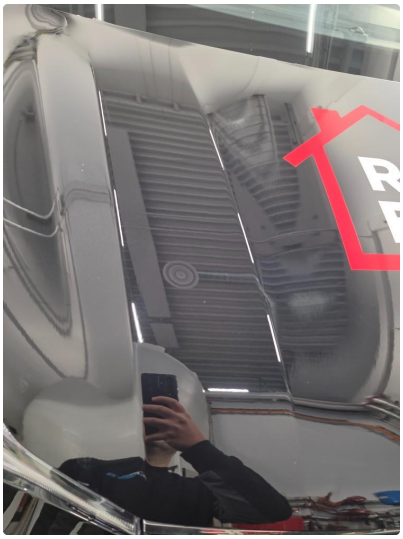
1.1 Noen bruksmerker, poleres bort det meste
