TILSTANDSRAPPORT

FORD MUSTANG MACH-E / LSK 4WD **TESTDATO: 02.11.2026** **KODE: 2114649**

EH38326	41 050 KM	18.10.2023 Førstegang registrert	Elektr.

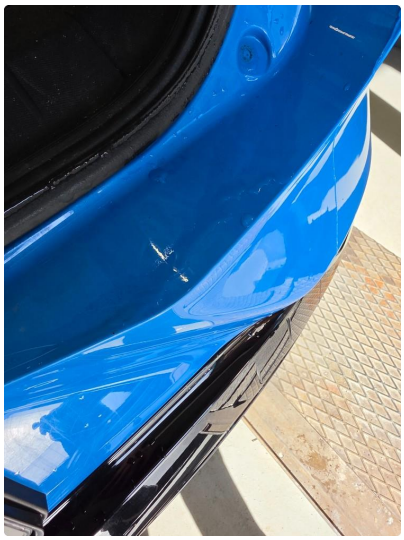
1.1 Normale bruksmerker

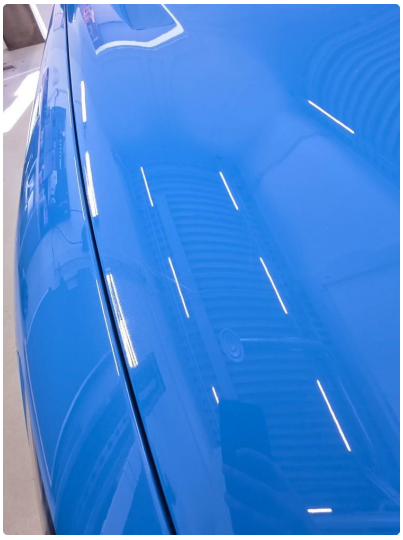
1.1 Normale bruksmerker

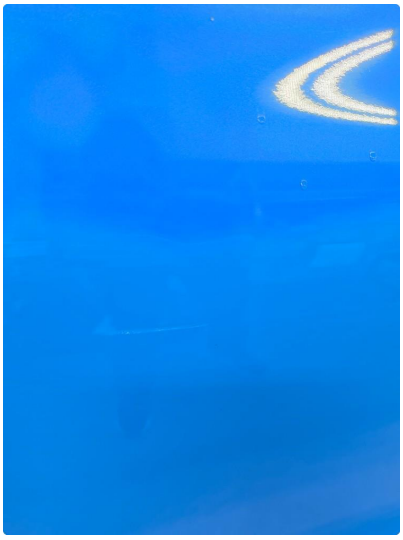
1.1 Normale bruksmerker

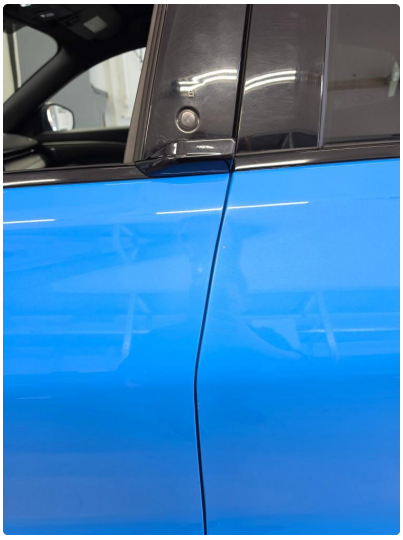
1.1 Normale bruksmerker

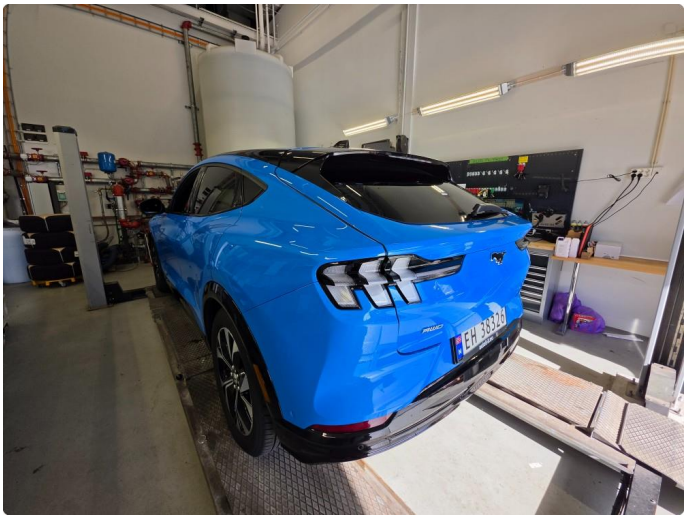
1.1 Normale bruksmerker
