TILSTANDSRAPPORT

FORD MUSTANG MACH-E / LSK 4WD **TESTDATO: 21.09.2026** **KODE: 2102434**

EF93341 | 37 527 KM | 30.06.2023 Førstegang registrert | Elektr.

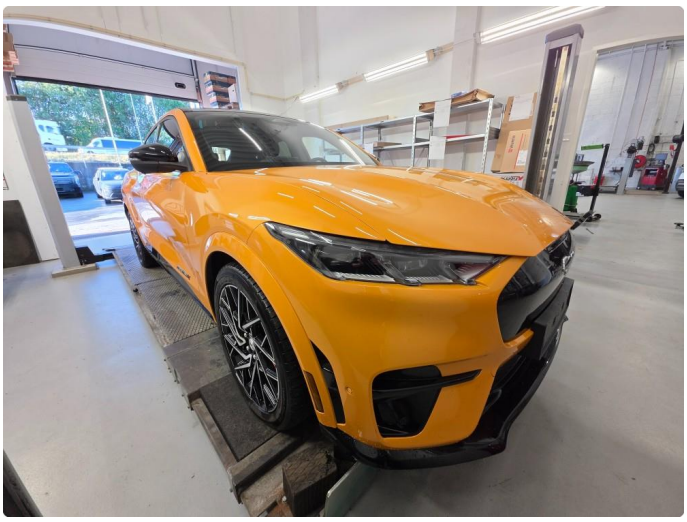
1.1 Kantkjørt felg

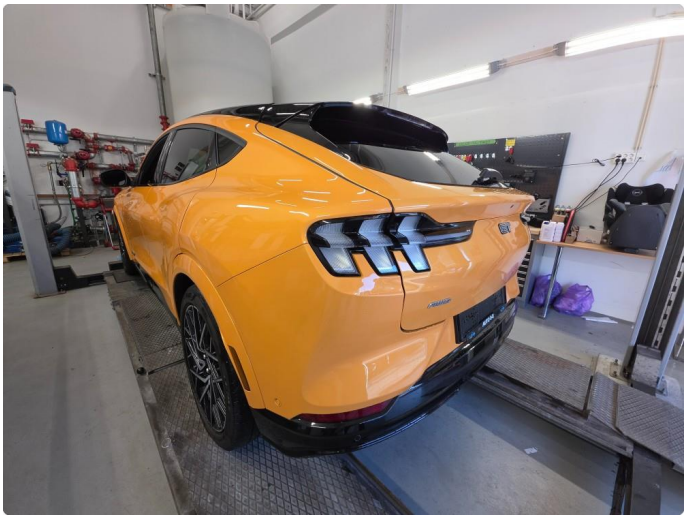
1.2 Kantkjørt felg
