TILSTANDSRAPPORT

HYUNDAI IONIQ6 / CE 4WD **TESTDATO: 21.09.2026** **KODE: 2109334**

EJ95643 | 35 179 KM | 23.12.2024 Førstegang registrert | Elektr.

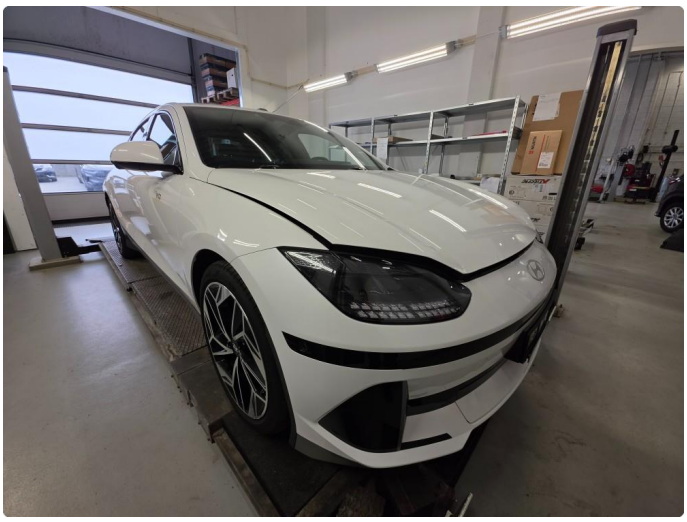
Punkt	Beskrivelse	Plassering
1. EKSTERIØR		
1.1 Lakk	noen småriper og bruksmerker
