TILSTANDSRAPPORT

HYUNDAI IONIQ5 / NE 4WD **TESTDATO: 18.11.2026** **KODE: 2156931**

EC72489	73 750 KM	12.08.2021 Førstegang registrert	Elektr.

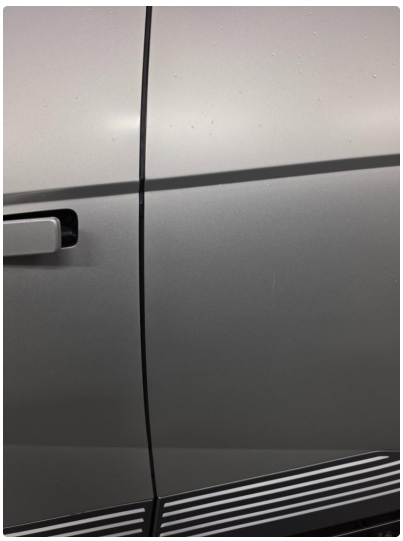
1.1 Noen småriper og bruksmerker, som normalt iht km og alder

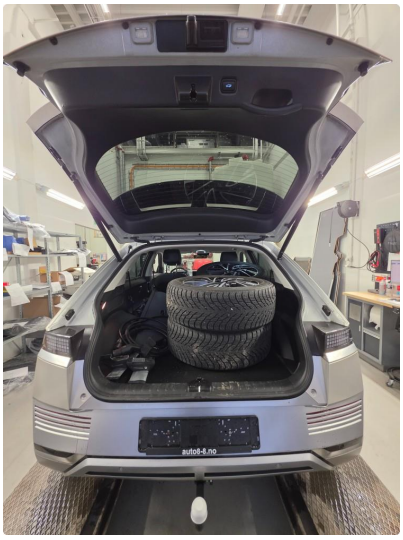
1.1 Noen småriper og bruksmerker, som normalt iht km og alder
