TILSTANDSRAPPORT

HYUNDAI IONIQ5 / NE 4WD **TESTDATO: 23.11.2026** **KODE: 2127811**

EE56127	51 629 KM	26.09.2022 Førstegang registrert	Elektr.

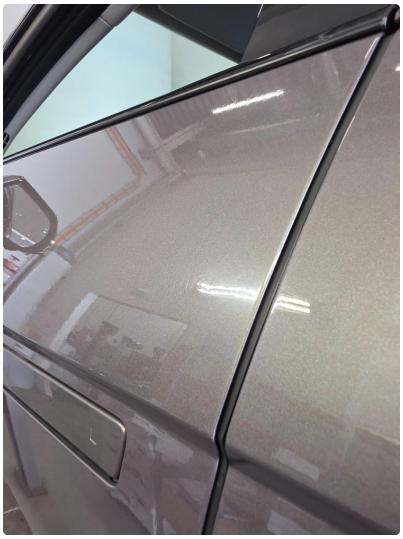
1.1 Noen småriper og bruksmerker

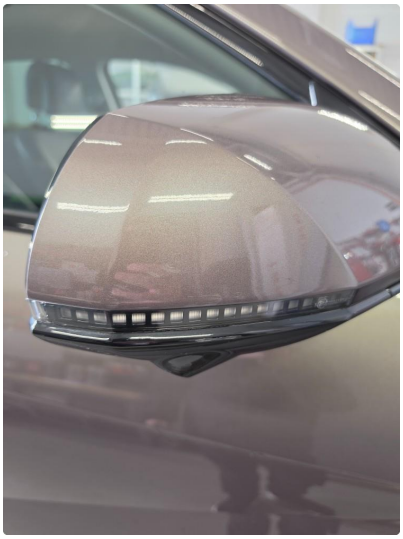
1.1 Noen småriper og bruksmerker

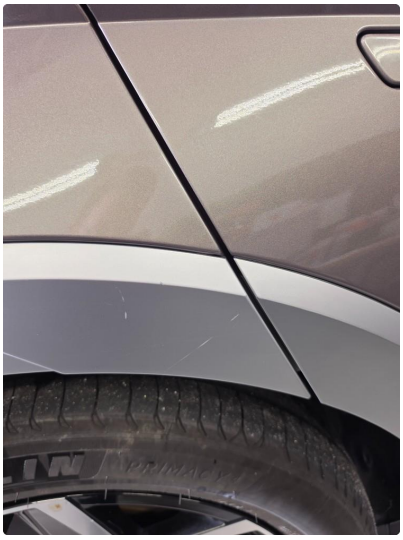
1.1 Noen småriper og bruksmerker

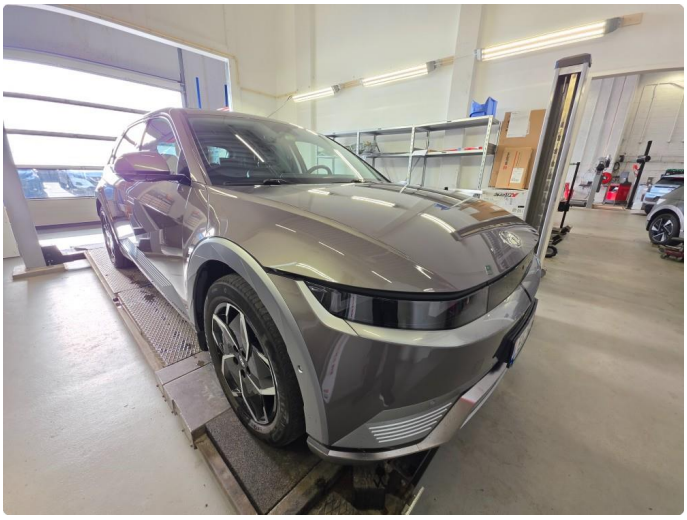
1.2 Liten parkeringsbulk
