TILSTANDSRAPPORT

FORD TRANSIT / FCD 2WD **TESTDATO: 21.09.2026** **KODE: 2123455**

EE37513 | 44 414 KM | 31.03.2023 Førstegang registrert | Elektr.

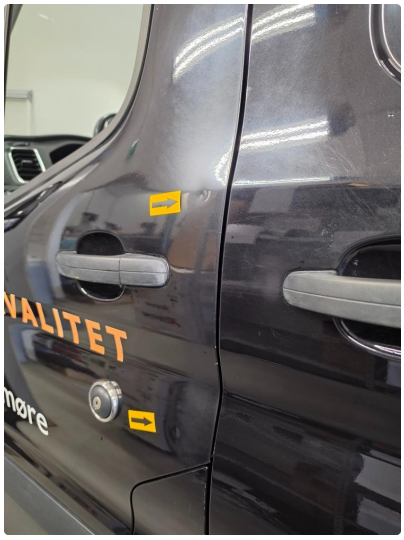
Punkt	Beskrivelse	Plassering
1. EKSTERIØR		
1.1 Lakk	noen riper og småbulker	
1.2 Dører	noen småbulker	venstre - begge bak
2. MOTOR		
2.1 El/hybrid batteripakke	ladekabel mangler

1.2 Noen småbulker

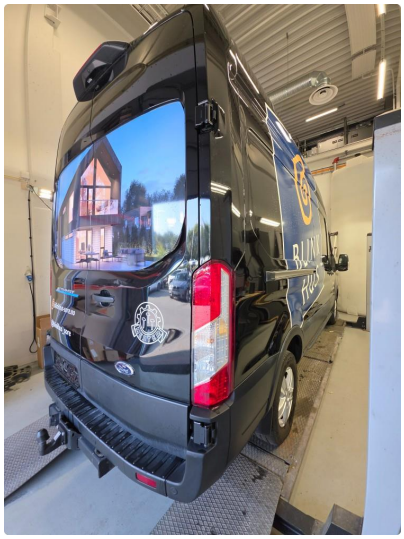
1.2 Noen småbulker
