FORD RANGER / 2AB 213 HK AUTOMAT 4WD

TESTDATO: 03.11.2026 **KODE: 2127466**

NBF Tilstandsrapport er utarbeidet av Norges Bilbransjeforbund og Forbrukerrådet.

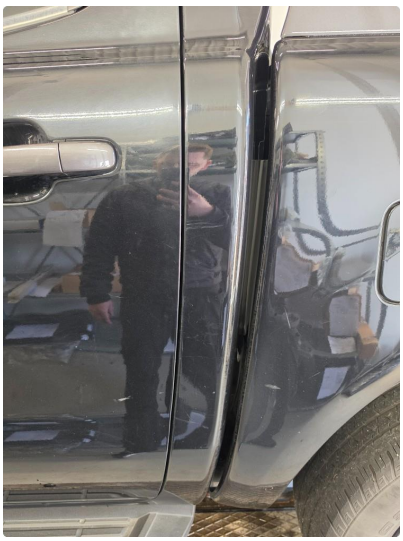
1.1 Småriper og bruksmerker, det meste poleres bort. Normal bruk

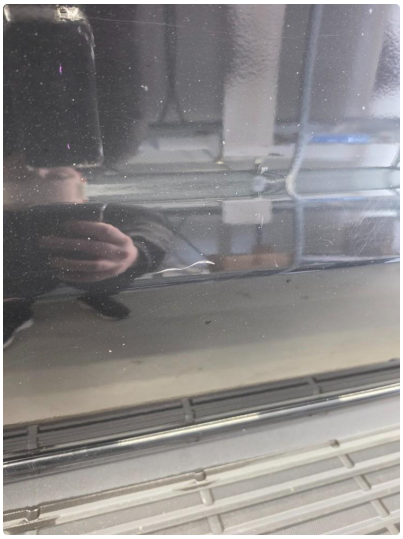
1.1 Småriper og bruksmerker, det meste poleres bort. Normal bruk

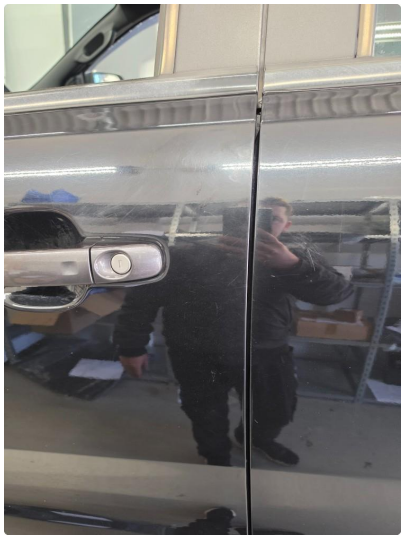
1.1 Småriper og bruksmerker, det meste poleres bort. Normal bruk

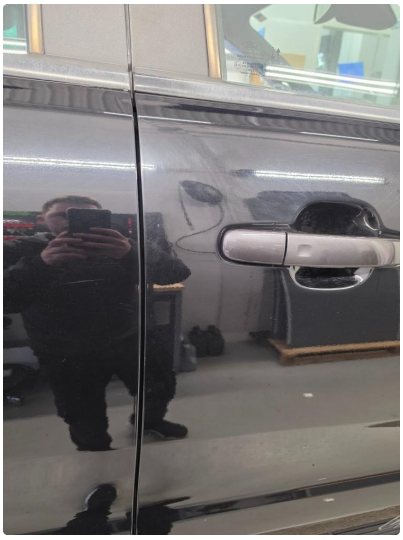
1.1 Småriper og bruksmerker, det meste poleres bort. Normal bruk

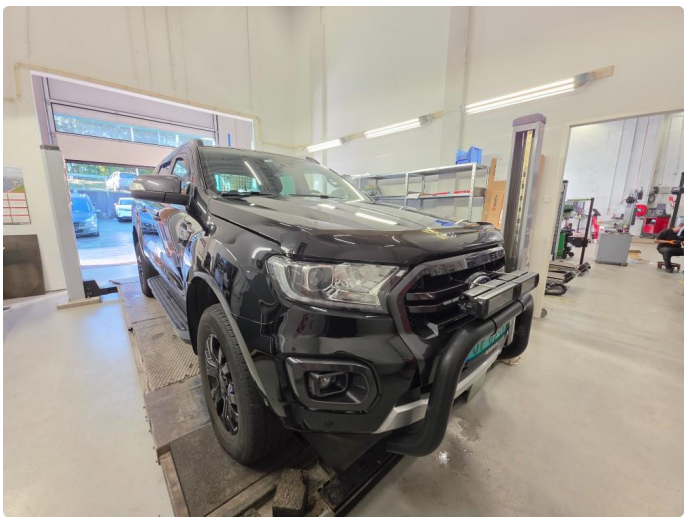
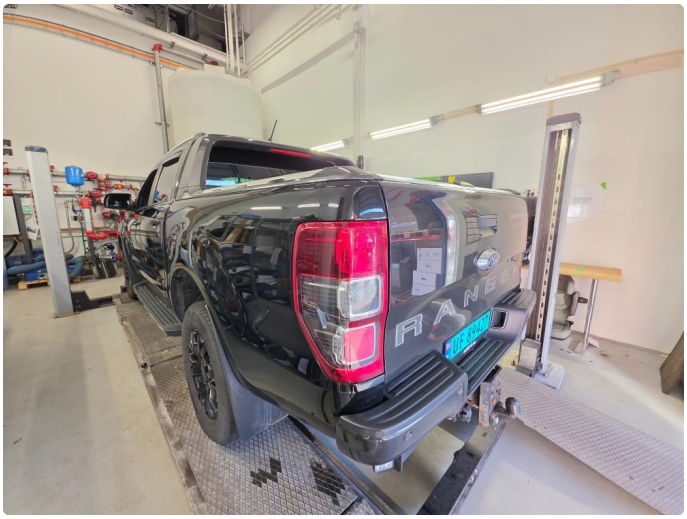
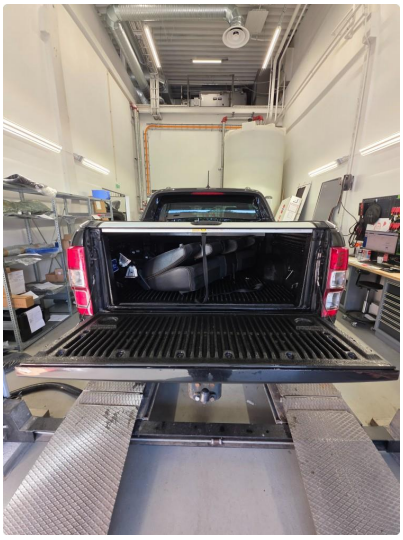
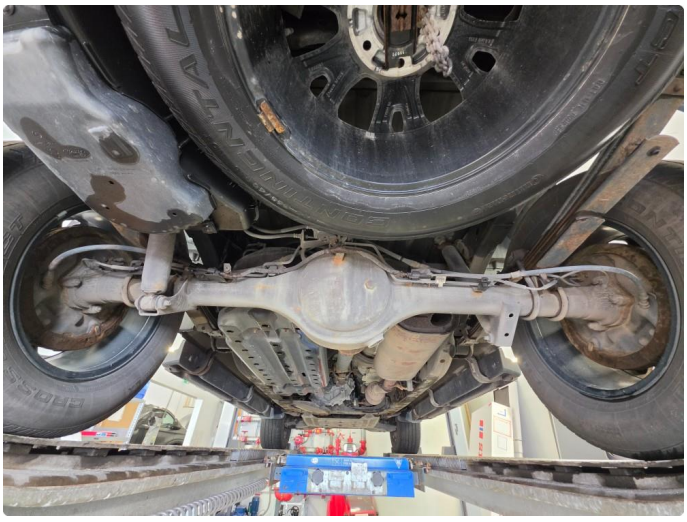
1.1 Småriper og bruksmerker, det meste poleres bort. Normal bruk
