TILSTANDSRAPPORT

MITSUBISHI MITSUBISHI PAJERO / V8V 190 HK AUTOMAT 4WD

TESTDATO: 12.11.2026 **KODE: 2158088**

UF82619	143 220 KM	10.05.2019 Førstegang registrert	Diesel

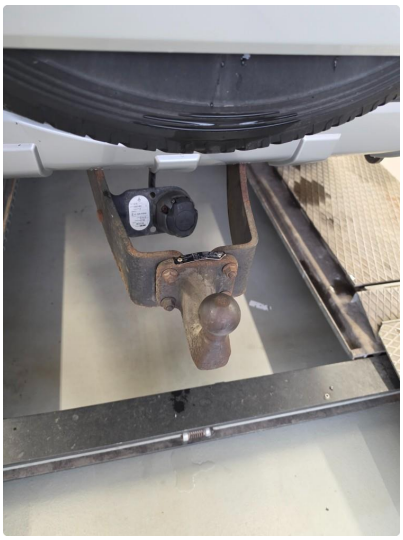
2.1 Noen småriper og bruksmerker

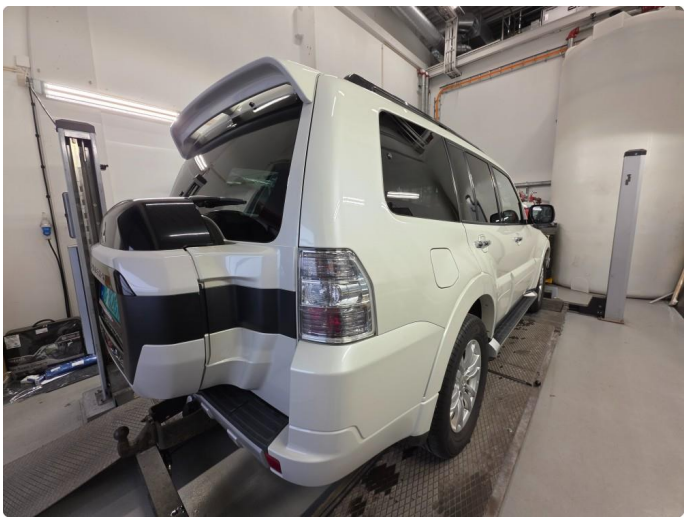
2.1 Noen småriper og bruksmerker

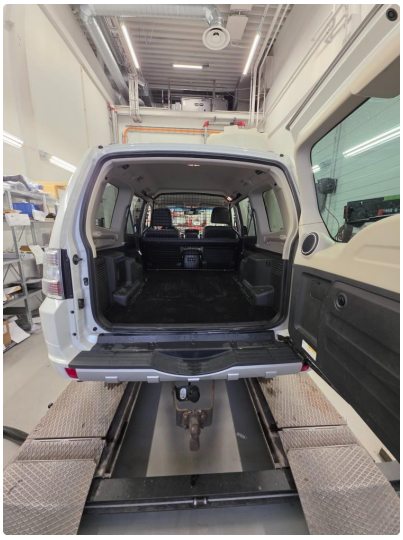
2.1 Noen småriper og bruksmerker
