TILSTANDSRAPPORT

TOYOTA AURIS / HE15U(A) 2WD **TESTDATO: 29.10.2026** **KODE: 2129258**

UF75124	111 820 KM	06.02.2017 Førstegang registrert	Hybr(B)

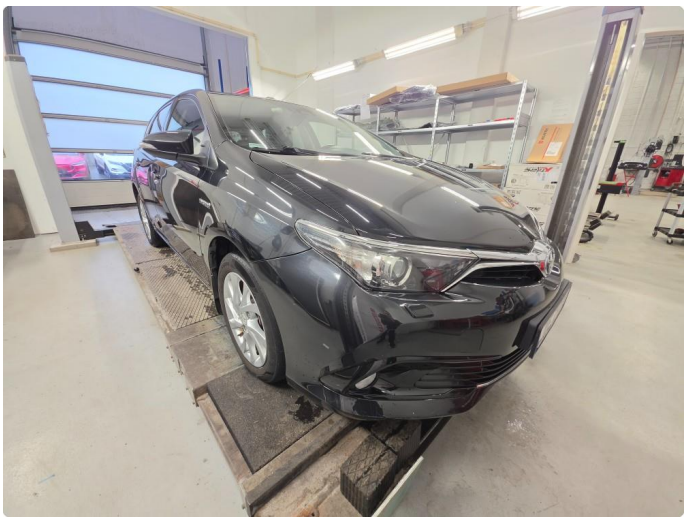
Punkt		Beskrivelse	Plassering
1. EKSTERIØR			
1.1	Lakk	Noe riper og bruksmerker rundtom	
1.2	Kanal	bulk	venstre foran
