TILSTANDSRAPPORT

FORD MUSTANG MACH-E / LSK 4WD **TESTDATO: 03.10.2026** **KODE: 2104003**

EH11184	58 730 KM	31.07.2023 Førstegang registrert	Elektr.

CHASSISNR:	**WF0TK3SU2PMA14610**	**BRUKTIMPORT: Nei**	
KJØRETØY:	**Personbil**	**FRIST FOR PKK: 31.07.2027**

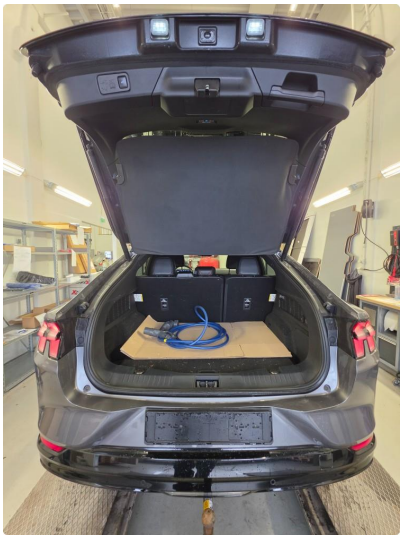
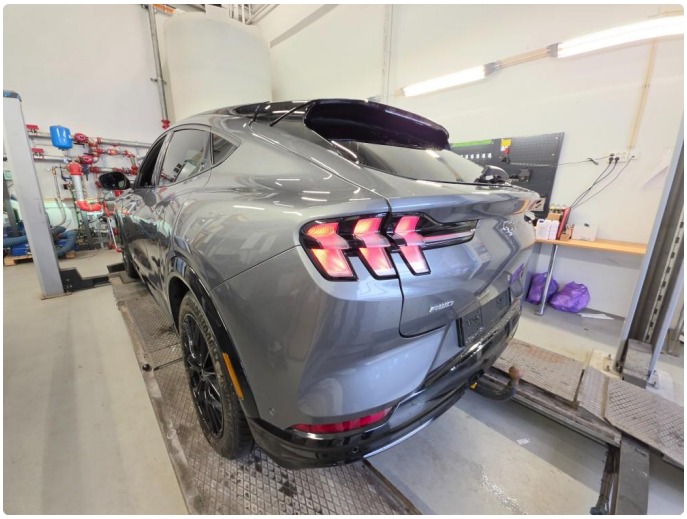
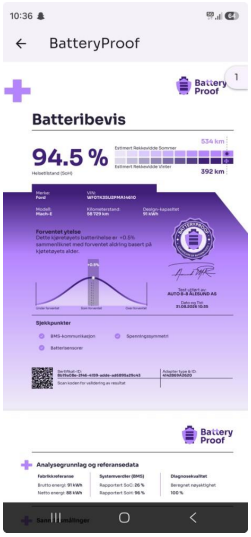
10:36
BatteryProof
Batteribevis
94.5 %
534 km
392 km
Analysegrunnlag og referansedata
